**ANALISA URUTAN PRIORITAS PERBAIKAN JALAN DENGAN  
METODE PAVEMENT CONDITION INDEX (PCI)  
DAN METODE BINA MARGA  
(Studi Kasus: Jalan Perawang – Siak STA 38+000 s/d STA 40+000)**

**TUGAS AKHIR**

**PROGRAM STUDI TEKNIK SIPIL FAKULTAS TEKNIK  
UNIVERSITAS ISLAM RIAU  
PEKANBARU**

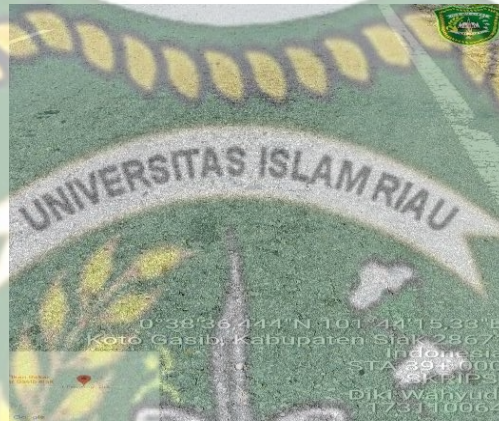
Dari tabel 5.1 didapatkan jenis kerusakan pada jalan Perawang – Siak, STA 38 + 000 s/d STA 40+000. Retak Buaya, Retak Memanjang, Tambalan, Lubang, Alur, dan Sungkur. Berikut ditampilkan hasil dokumentasi berdasarkan kerusakan yang terjadi.

**Gambar 5. 1 Retak Buaya**

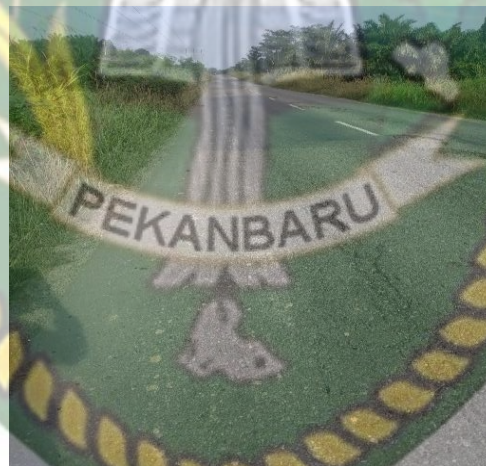
**Gambar 5. 2 Retak Memanjang**

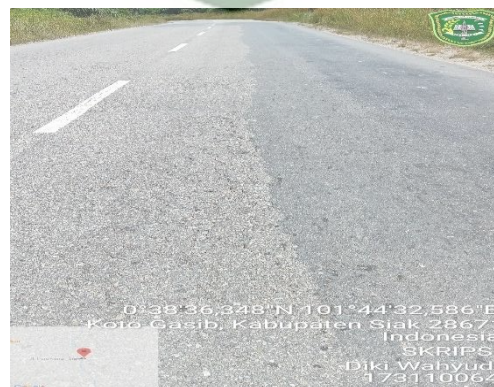
**Gambar 5. 3 Tambalan**

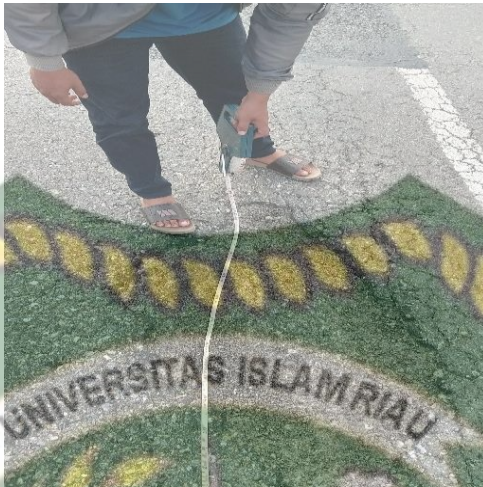
Gambar 5. 4 Lubang

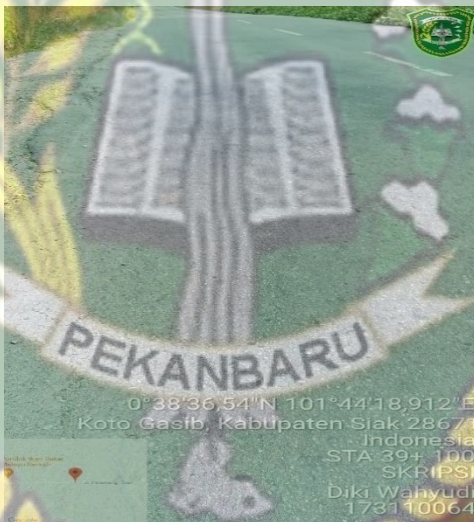
Gambar 5. 5 Alur

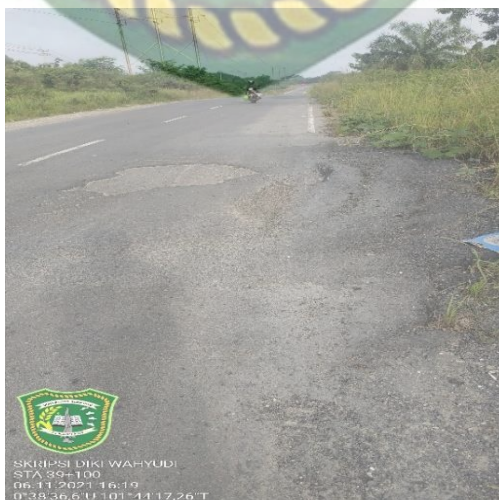
Gambar 5. 6 Sungkur
