**KAJIAN KONDISI FUNGSIONAL DAN IMPLEMENTASI  
PERKERASAN LENTUR (ASPAL) ANTARA METODE PCI  
DAN BINA MARGA PADA RUAS JALAN SIMPANG PANAM –  
SIMPANG AIR HITAM-SIMPANG GEMAR MENABUNG  
KOTA PEKANBARU**

Tesis

**PROGRAM MAGISTER TEKNIK SIPIL  
PROGRAM PASCASARJANA  
UNIVERSITAS ISLAM RIAU  
PEKANBARU  
2020**

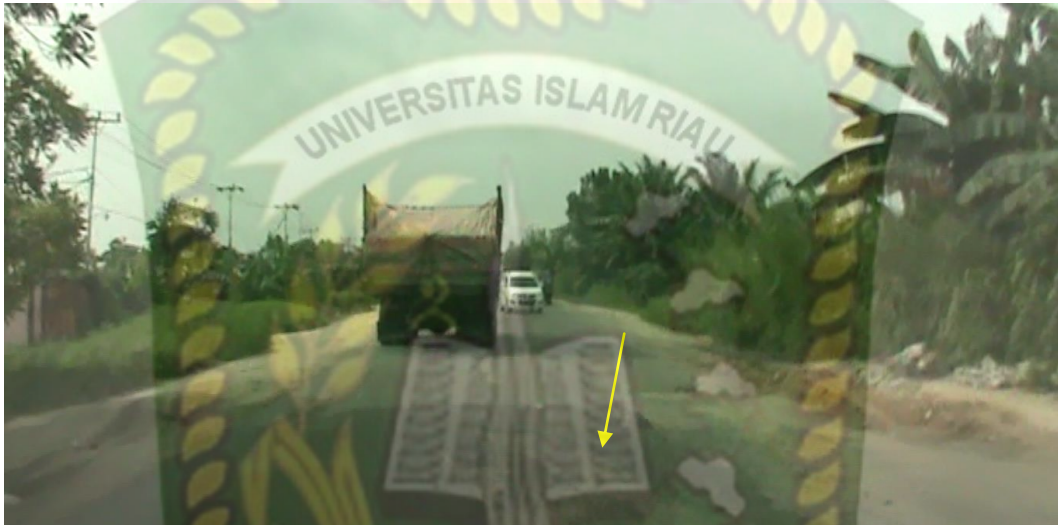
Gambar 5.3 Butiran Lepas (*Raveling*) Sta.000+800

Gambar 5.3 merupakan salah satu jenis kerusakan dominan yang terdapat pada ruas. Kerusakan jenis butiran lepas (*ravelling*) dan kerusakan jenis ini terdapat pada segmen nomor 1, 10 - 12, 14, 22, 24 - 27, 32, 35 – 38, dan 40 – 77.

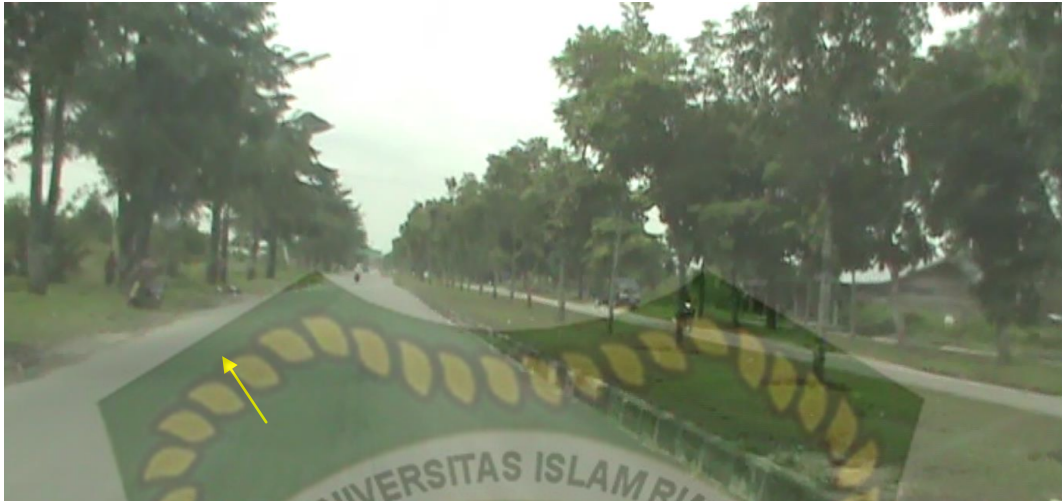
Gambar 5.4 Retak Kulit Buaya (*Alligator Cracking*) Sta.003+300

Gambar 5.4 merupakan gambar salah satu jenis kerusakan dominan yang terdapat pada ruas. Kerusakan jenis retak kulit buaya (*alligator cracking*) dan kerusakan jenis ini terdapat pada segmen nomor 27, 32, 35, 36, 40 – 51, 53, 54, 56, 57, 59 – 76, dan 81.

| Jalur I | | | |
|---|---|---|---|
| 1 | Aligator Cracking (m <sup>2</sup> ) | L,M,H | PCI : Perbaikan dengan full depth patching dan apabila tingkat kerusakan cukup parah dapat dilakukan dengan slurry seal<br><br>BM (Teknologi Preventif),2017 : LHR rendah (< 2000) dengan cara micro surfacing dan apabila untuk kendaraan tinggi (>5000) dengan cara thin HMA overlay (LTBA) |

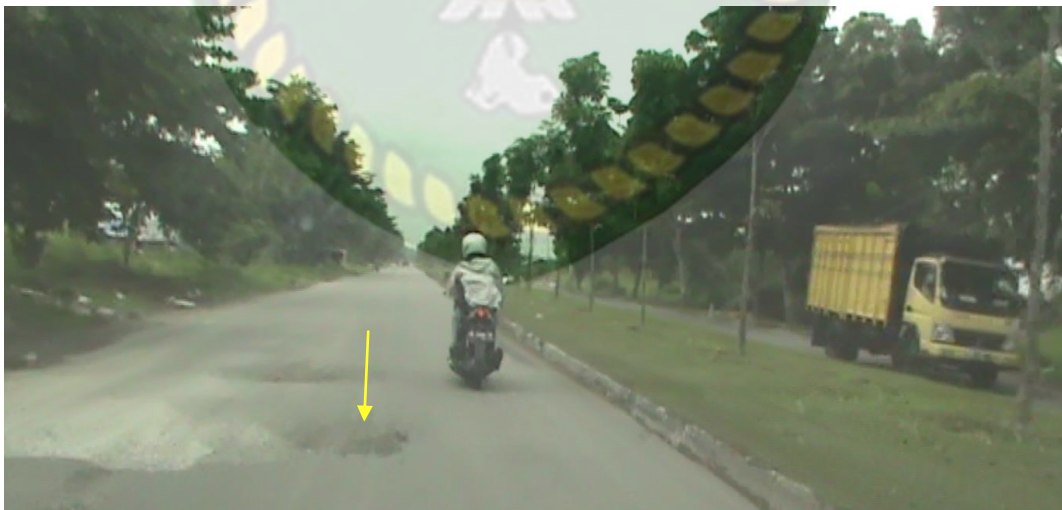
Gambar 5.5 Lubang (*Pothole*) Sta.003+800

Gambar 5.5 merupakan gambar salah satu jenis kerusakan dominan yang terdapat pada ruas. Kerusakan jenis lubang (*potholes*) dan kerusakan jenis ini terdapat pada segmen nomor 7, 13, 14, 36 – 38, 40, 41, 58, 61, 62, 66, 67, 69 – 72, 74, dan 76 – 80.

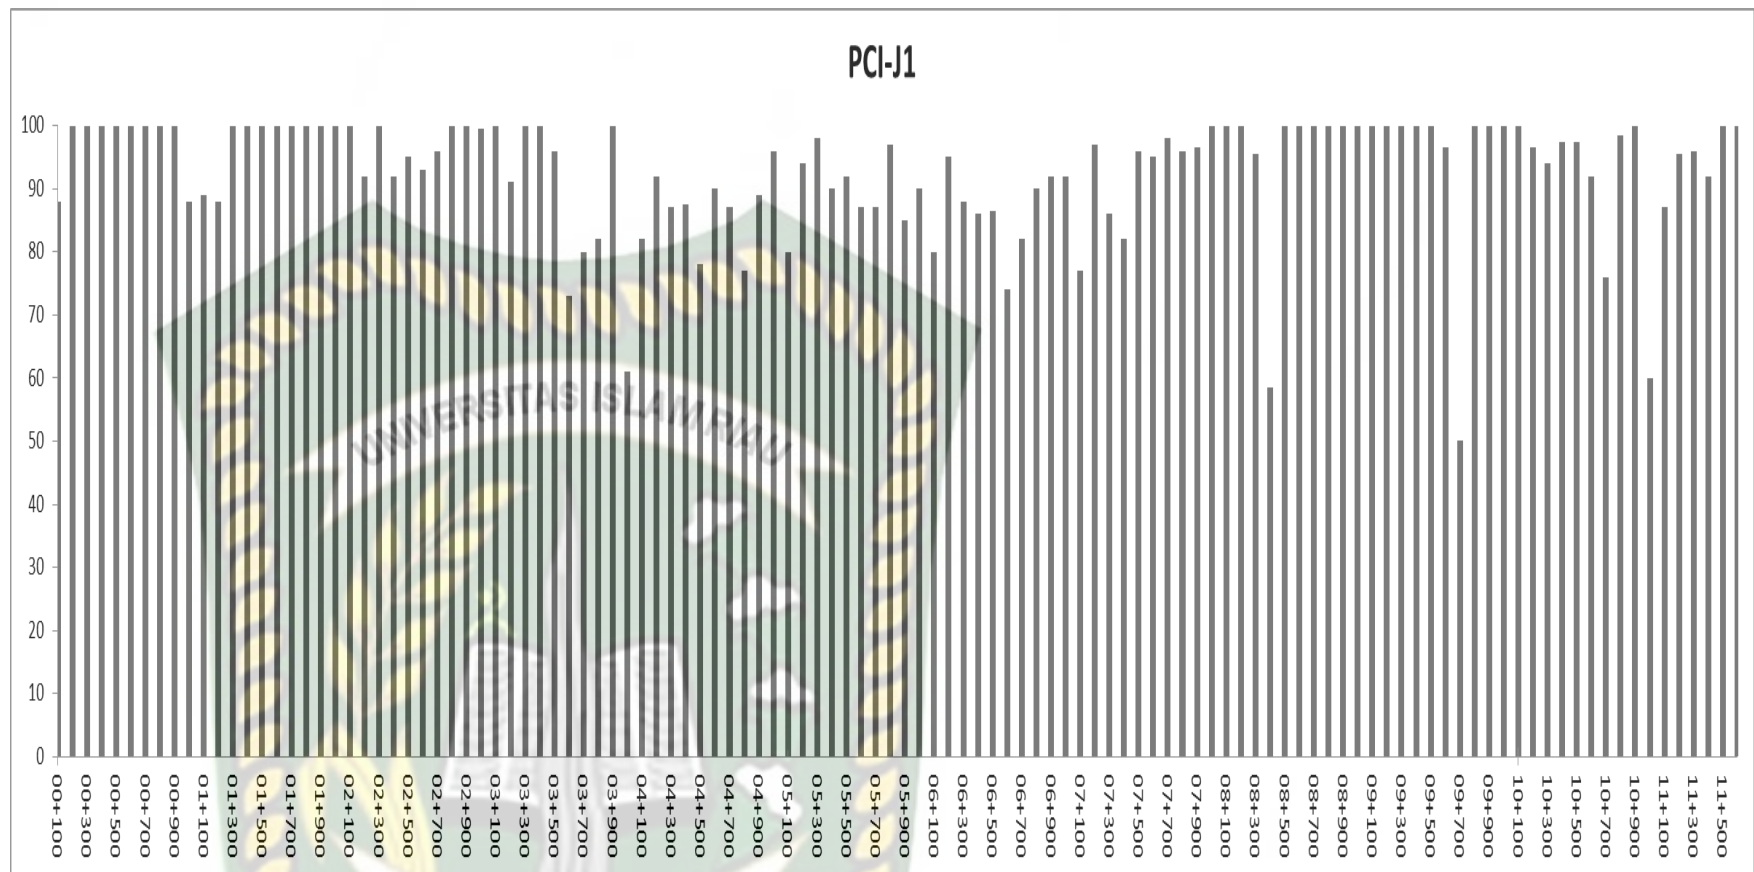
Gambar 5.9 Hasil Perhitungan PCI jalur I

Gambar 5.9 merupakan grafik yang memperlihatkan nilai PCI yang telah dihasilkan pada perhitungan menggunakan metode PCI. Dari grafik tersebut terlihat bahwa nilai PCI terendah pada jalur I terdapat pada unit dengan sta.09+600 – 09+700 dengan nilai PCI yaitu 50.

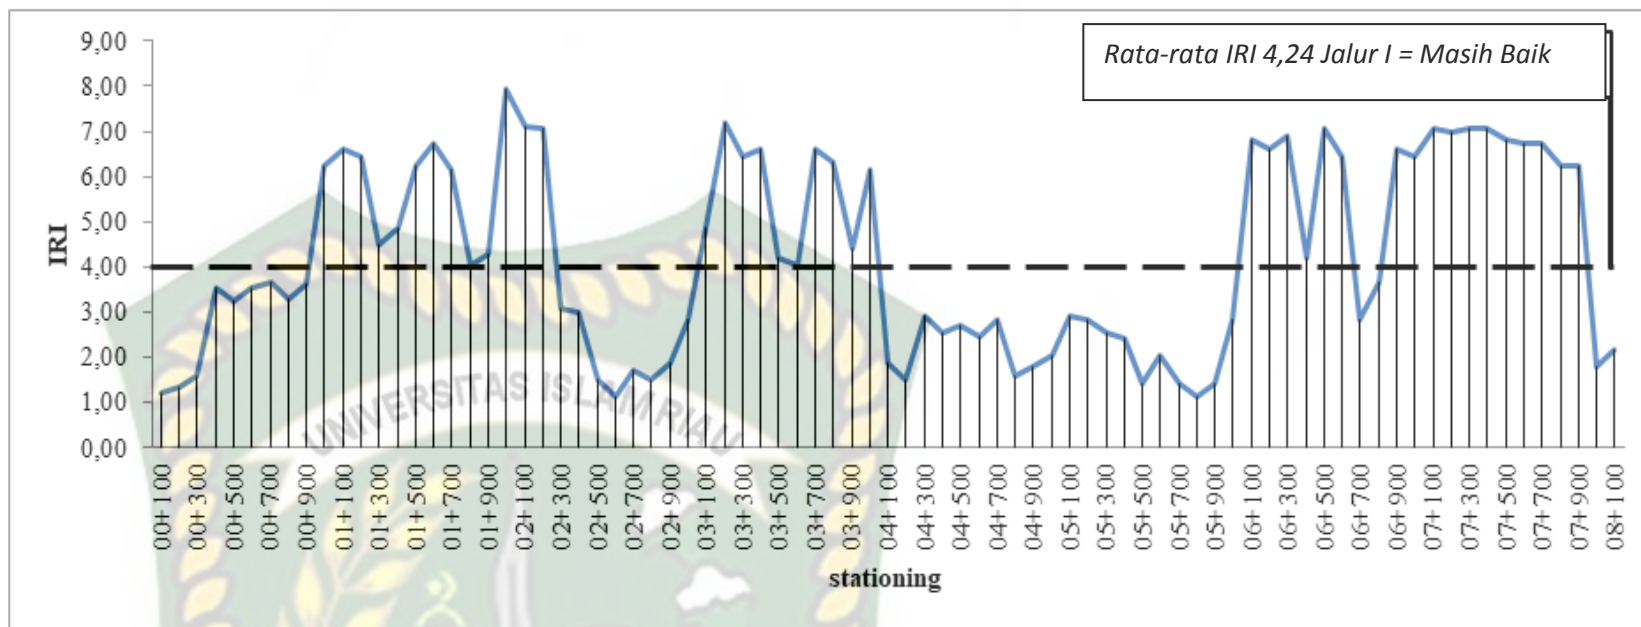
Gambar 5.12 IRI Jalur I

Garis putus-putus pada Gambar 5.12 adalah nilai rata-rata IRI yang didapat dari merata-ratakan nilai IRI pada setiap stationing yang ada pada ruas jalan. apabila diperhatikan dari Gambar 5.12 dapat dilihat bahwa nilai IRI yang tinggi dapat diartikan bahwa permukaan jalan dalam kondisi tidak bagus. Begitu sebaliknya apabila nilai IRI semakin rendah (semakin mendekati 0) artinya permukaan jalan dalam kondisi sangat bagus. Berikut ini ditampilkan pula nilai IRI pada jalur II yang dapat dilihat pada Gambar 5.13
