**ANALISA KONDISI KERUSAKAN JALAN PADA LAPIS
PERMUKAAN MENGGUNAKAN METODE *PAVEMENT
CONDITION INDEX (PCI)* DAN *METODE SURFACE
DISTRESS INDEX (SDI)*
STUDI KASUS : JALAN PEKANBARU – TALUK KUANTAN**

SKRIPSI

Universitas Islam Riau

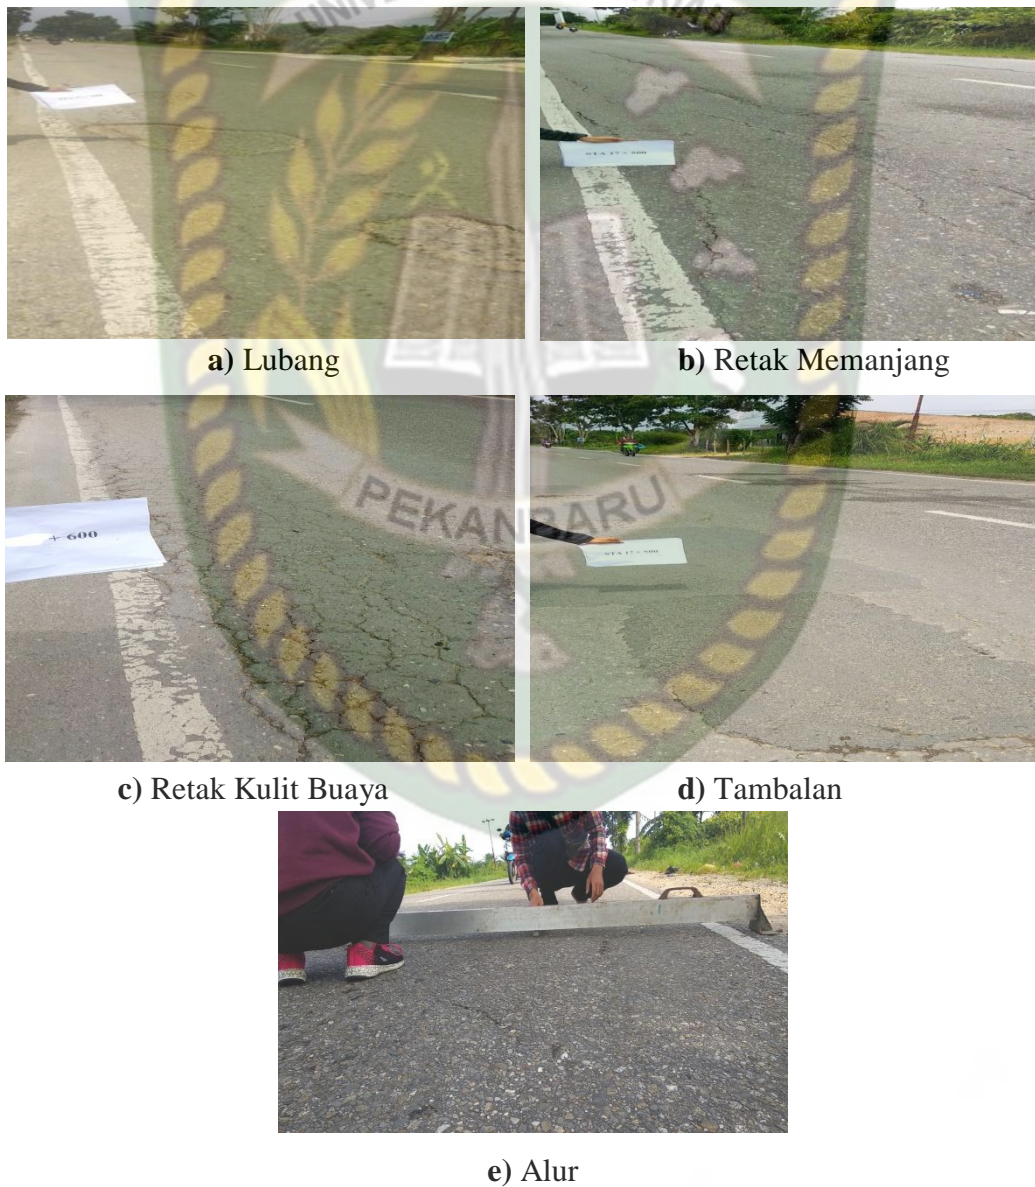
Gambar 5.1 Macam-macam kerusakan jalan perkerasan lentur

2. Jenis kerusakan yang ditemukan pada ruas jalan Pekanbaru – Taluk Kuantan Sta 4+800 – Sta 5+800 menurut metode PCI dari 19 jenis kerusakan terdapat 5 kerusakan yaitu retak memanjang/melintang (*longitudinal/transverse cracking*), retak kulit buaya (*alligator cracking*), lubang (*potholes*) dan tambalan (*Patching*), alur (*rutting*), sedangkan menurut metode SDI terdapat 4 kerusakan yaitu jumlah retak, lebar retak, jumlah lubang dan bekas roda.

1. Agar kerusakan yang telah terjadi tidak menjadi lebih parah sehingga dapat mengganggu dan membahayakan pengguna jalan, maka perlu untuk segera dilakukan tindakan perbaikan.
2. Perlu dilakukan pengambilan data atau survei lapangan antara data nilai PCI dan nilai SDI secara bersamaan atau dalam waktu yang berdekatan agar tidak terjadi perbedaan dalam menentukan jenis penanganan kerusakan jalan.
