**ANALISIS BLACK SPOT DAN BLACK SITE PADA RUAS
JALAN LINTAS TIMUR (KM 21,6 – KM 25,1)
TENAYAN RAYA KOTA PEKANBARU**

TUGAS AKHIR

**PROGRAM STUDI TEKNIK SIPIL FAKULTAS TEKNIK
UNIVERSITAS ISLAM RIAU**

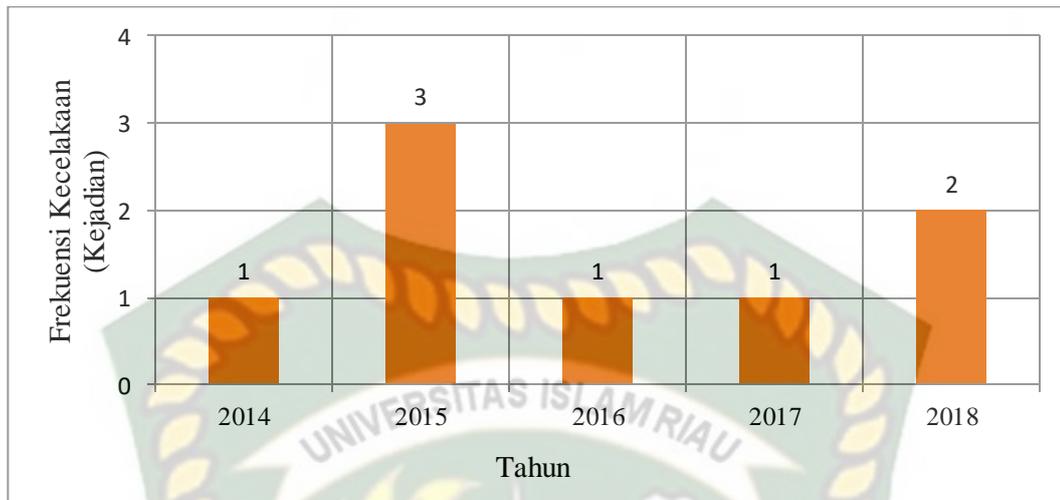
Gambar 5.1 Diagram Jumlah Kejadian Kecelakaan Lalu Lintas Pada Ruas Jalan Lintas Timur Km 21,6 – Km 25,1 Tenayan Raya Pekanbaru (2014-2018)

Dari Tabel 5.1 diatas didapat frekuensi kecelakaan tertinggi dari 8 kejadian kecelakaan selama lima tahun terdapat di Km 23 dengan 3 kejadian, disusul dengan Km 22 dan Km 24 dengan 2 kejadian. Berikut diagram batang jumlah kejadian kecelakaan lalu lintas di Gambar 5.1 dibawah.

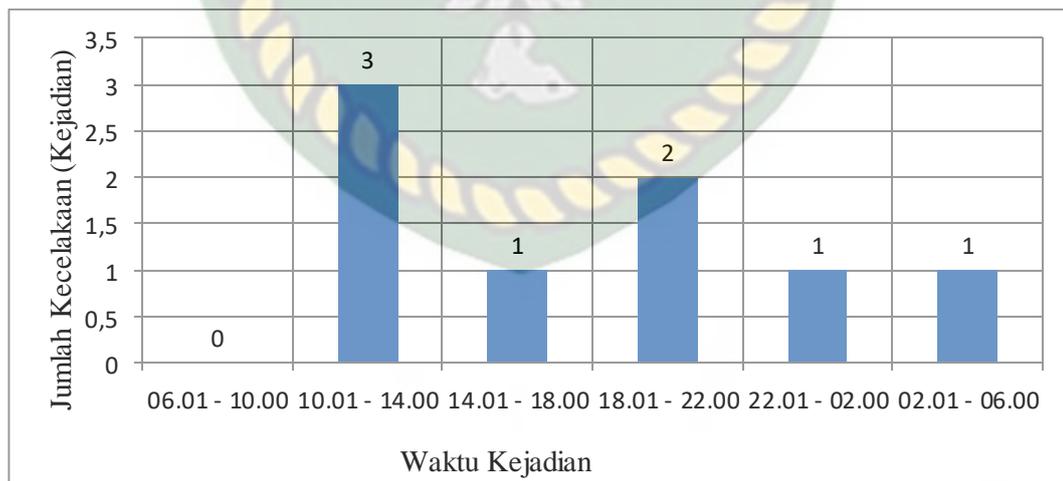
Gambar 5.2 Diagram Waktu Kecelakaan Lalu Lintas Pada Ruas Jalan Lintas Timur Km 21,6 – Km 25,1 Tenayan Raya Pekanbaru (2014-2018)

Dari Tabel 5.6 diatas terlihat bahwa jumlah kecelakaan selama lima tahun (2014 – 2018) tertinggi terjadi pada siang hari pukul (10.01 – 14.00) sebanyak 3 kejadian yang merupakan jam aktivitas paling padat oleh kendaraan baik angkutan barang maupun jasa dari ibu kota provinsi ke kota lain,. disusul dengan pada malam hari pukul (18.01 – 22.00) sebanyak 2 kejadian. Berikut diagram batang waktu kecelakaan di Gambar 5.2.

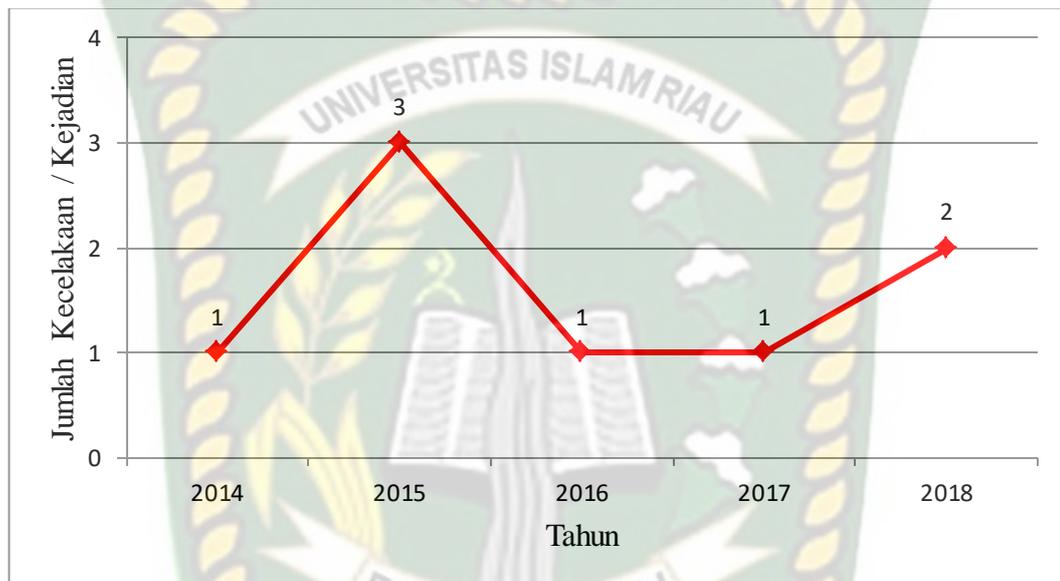
Gambar 5.3 Grafik Jumlah Kecelakaan Lalu Lintas Pada Ruas Jalan Lintas Timur Km 21,6 - Km 25,1 Tenayan Raya Pekanbaru (2014-2018)

Data frekuensi kecelakaan yang terjadi di ruas jalan Lintas Timur Km 21,6 – Km 25,1 Tenayan Raya Pekanbaru selama lima tahun (2014 – 2018) sebanyak 8 kejadian kecelakaan dan menyebabkan 12 korban. Berikut grafik perkembangan frekuensi kecelakaan di Gambar 5.3.

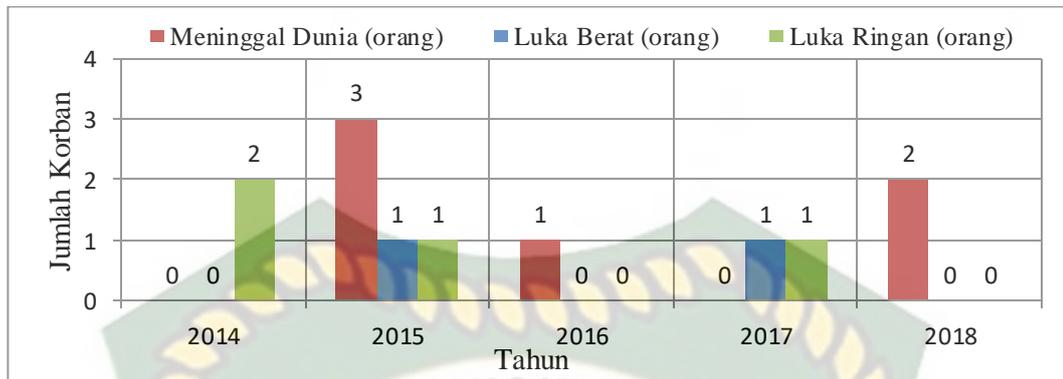
Gambar 5.4 Diagram Jumlah Korban Kecelakaan Lalu Lintas Pada Ruas Jalan Lintas Timur Km 21,6 – Km 25,1 Tenayan Raya Pekanbaru (2014- 2018)

Jumlah korban korban kecelakaan dari kategori meninggal dunia tahun 2014 (0) korban, 2015 (3) korban, 2016 (1) korban, 2017 (0) korban dan 2018 (2) korban. Untuk kategori korban luka berat tahun 2014 (0) korban, 2015 (1) korban, 2016 (0) korban, 2017 (1) korban dan 2018 (0) korban. Dan kategori luka ringan tahun 2014 (2) korban, 2015 (1) korban. 2016 (0) korban, 2017 (1) korban, dan 2018 (0) korban. Berikut diagram batang jumlah korban kecelakaan di Gambar 5.4 dibawah.

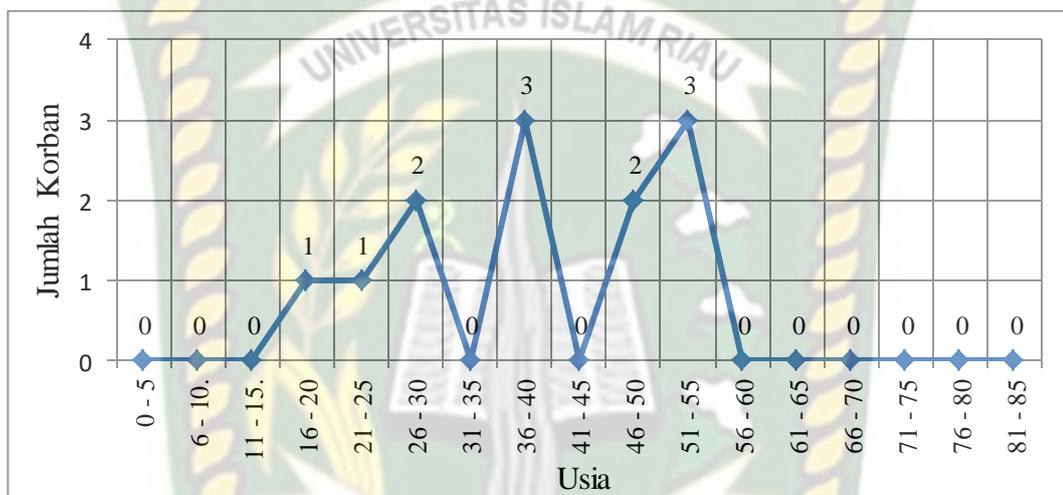
Gambar 5.5 Grafik Klasifikasi Korban Kecelakaan Lalu Lintas Berdasarkan Usia Korban Pada Ruas Jalan Lintas Timur Km 21,6 – Km 25,1 Tenayan Raya Pekanbaru (2014-2018)

Tabel 5.10 diatas dapat dilihat secara keseluruhan dari 12 korban, sebagian besar korban kecelakaan lalu lintas tertinggi pada usia 36-40 dan 51-55 sebanyak 3 korban. Hal ini menunjukkan bahwa pada usia tersebut merupakan usia para pekerja baik barang maupun jasa maka itu perlu diberi edukasi tentang pentingnya berkendara yang baik dan patuhi rambu – rambu lalu lintas. Berikut grafik klasifikasi korban kecelakaan berdasarkan usia korban di Gambar 5.5.

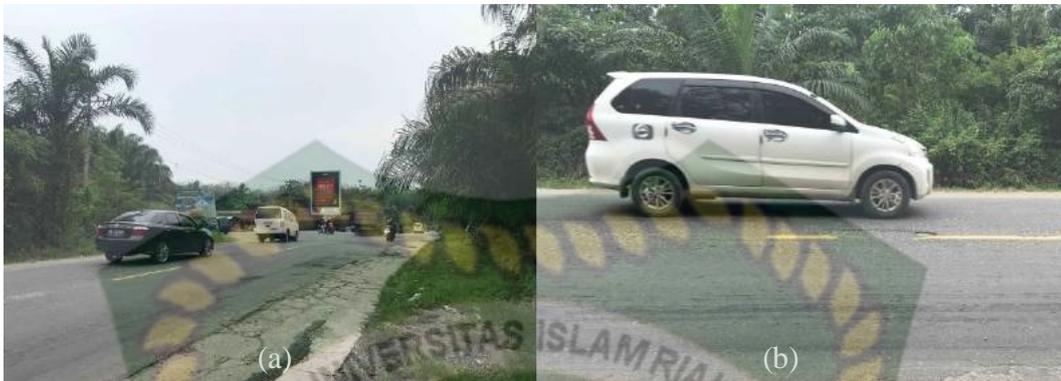
Gambar 5.6 Kondisi Ruas Jalan Lintas Timur Km 21,6 (a) Simpangan Lintas Timur – Kayu Ara (b) Kondisi Jalan Km 21,6

Ruas jalan Lintas Timur Km 21,6 memiliki lebar jalan 7,5 m, lebar bahu sisi kiri dan kanan 1,71 m yang tidak sesuai dengan standar ketetapan Permen PU No. 19 / PRT / M / 2011 dimana minimal lebar bahu jalan arteri primer 2 m, terdapat marka jalan namun rambu eksisting hanya ada rambu kelas jalan sedangkan untuk simpangan Lintas Timur – Kayu Ara tidak ada rambu peringatan simpangan dan juga tidak ada rambu batas kecepatan sehingga pengemudi menjadi leluasa membawa kendaraan dengan kecepatan tinggi seperti pada Gambar 5.6 dibawah.

Dari Gambar 5.6 di atas dapat dilihat Gambar (a) dimana tidak ditemukan rambu peringatan ada simpangan, marka solid tepi jalan sudah hilang, bahu jalan yang kurang mendukung serta tidak ada penerangan lampu jalan untuk simpangan, kemudian Gambar (b) terdapat lubang besar di tengah jalan, hal ini dapat membahayakan pengguna jalan dan berpotensi kecelakaan.

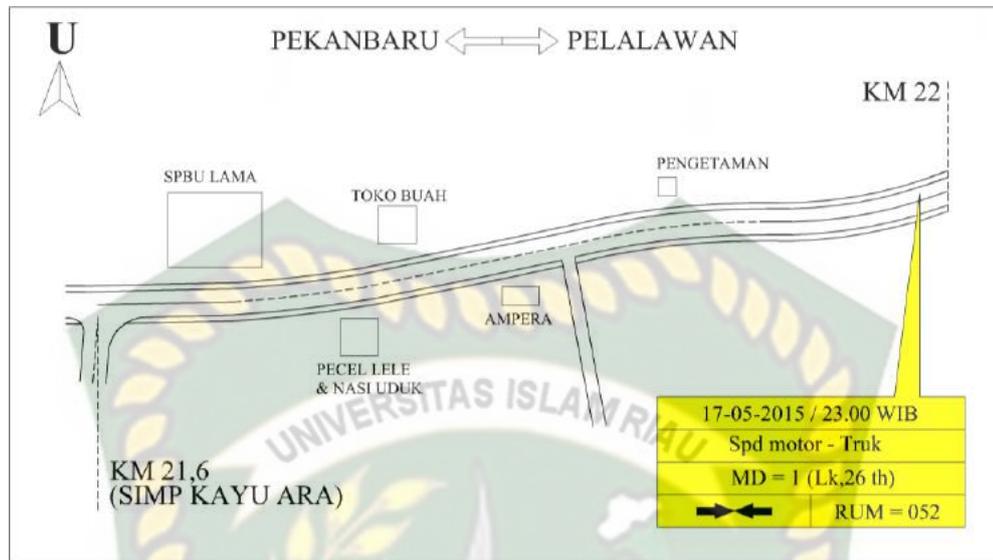
Gambar 5.7 Anatomi Kecelakaan Lalu Lintas Ruas Jalan Lintas Timur Km 21,6

Berdasarkan data laporan tuntas Satlantas Polresta Pekanbaru (Tahun 2014 – 2018), terdapat 1 kejadian kecelakaan di sepanjang ruas jalan Lintas Timur Km 21,6 yaitu pada hari Minggu, 17 Mei 2015 pukul 23.00 WIB dengan kecelakaan tabrakan depan – depan, dimana pengemudi sepeda motor yang bergerak dari arah timur pindah ke lajur kanan dan bertabrakan dengan truk yang bergerak dari arah barat seperti pada Gambar 5.7 dibawah.

Dari Gambar 5.7 diatas dapat dilihat bahwa kecelakaan tabrakan depan – depan dengan kode RUM 052 ini mengakibatkan korban meninggal dunia 1 orang, jumlah kendaraan yang terlibat adalah 1 unit sepeda motor dan 1 unit truk tronton, kerusakan lainnya nihil. Untuk upaya pencegahan dan penanggulangan dilakukan dengan penambahan rambu - rambu baru seperti pada Gambar 5.8 berikut.

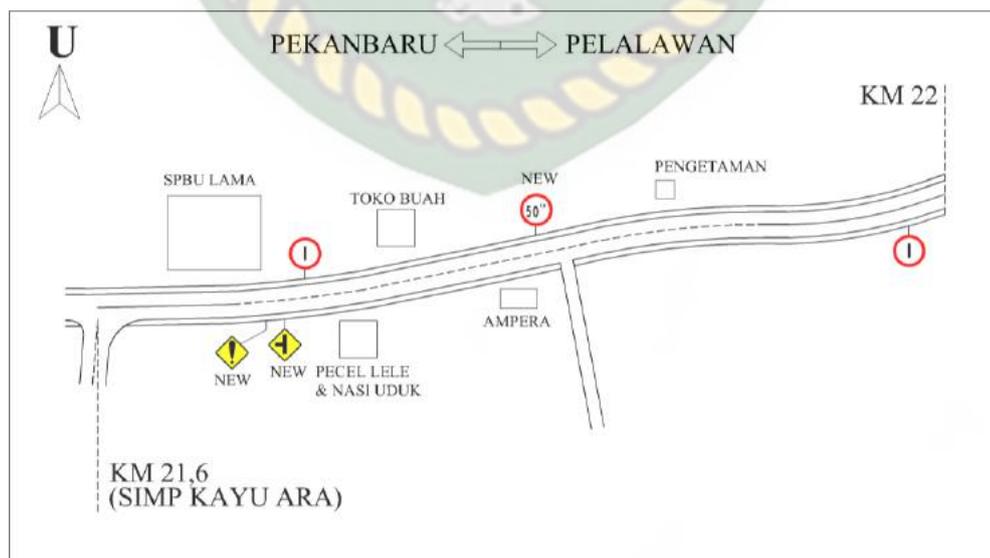
Gambar 5.8 Layout Rekomendasi Ruas Jalan Lintas Timur Km 21,6

Dari Gambar 5.8 diatas dapat dilihat rambu eksisting hanya ada rambu kelas jalan, maka perlu penambahan rambu baru batas kecepatan dan rambu baru peringatan ada simpangan serta rambu hati - hati di simpangan Lintas Timur Km 21,6 – Kayu Ara agar pengemudi jadi waspada karena banyak kendaraan yang keluar masuk persimpangan. Upaya yang lainnya pemasangan lampu penerangan jalan dan mata kucing di tengah jalan untuk keamanan pengemudi pada waktu malam, pembuatan marka solid sisi jalan yang baru di daerah simpangan maupun sepanjang ruas, serta perbaikan pada jalan yang sudah berlobang.

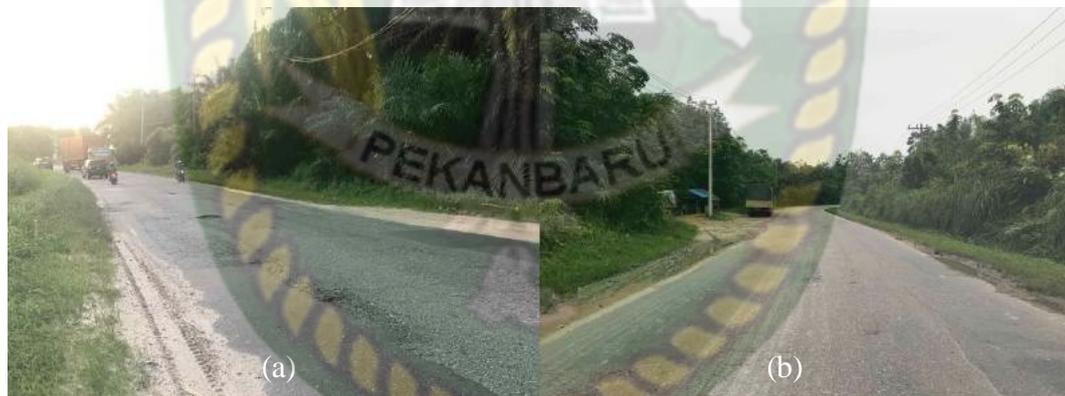
Gambar 5.9 Kondisi Ruas Jalan Lintas Timur Km 22

Ruas jalan Lintas Timur Km 22 memiliki lebar jalan 7,2 m, lebar bahu jalan sisi kiri dan sisi kanan 2,25 m, banyak marka jalan yang sudah menghilang, dan banyak titik jalan yang berlobang di tengah jalan seperti pada Gambar 5.9 dibawah.

Dari Gambar 5.9 diatas dapat dilihat dimana Gambar (a) merupakan kondisi ruas jalan Lintas Timur Km 22,7 dan Gambar (b) merupakan ruas jalan Lintas Timur Km 22,9 yang sama permasalahannya yaitu jalan yang sudah retak sampai berlobang di tengah maupun di tepi, marka jalan yang sudah hilang dan elevasi bahu jalan yang tidak sama dengan elevasi jalan serta minimnya rambu – rambu lalu lintas sehingga dapat menimbulkan potensi kecelakaan.

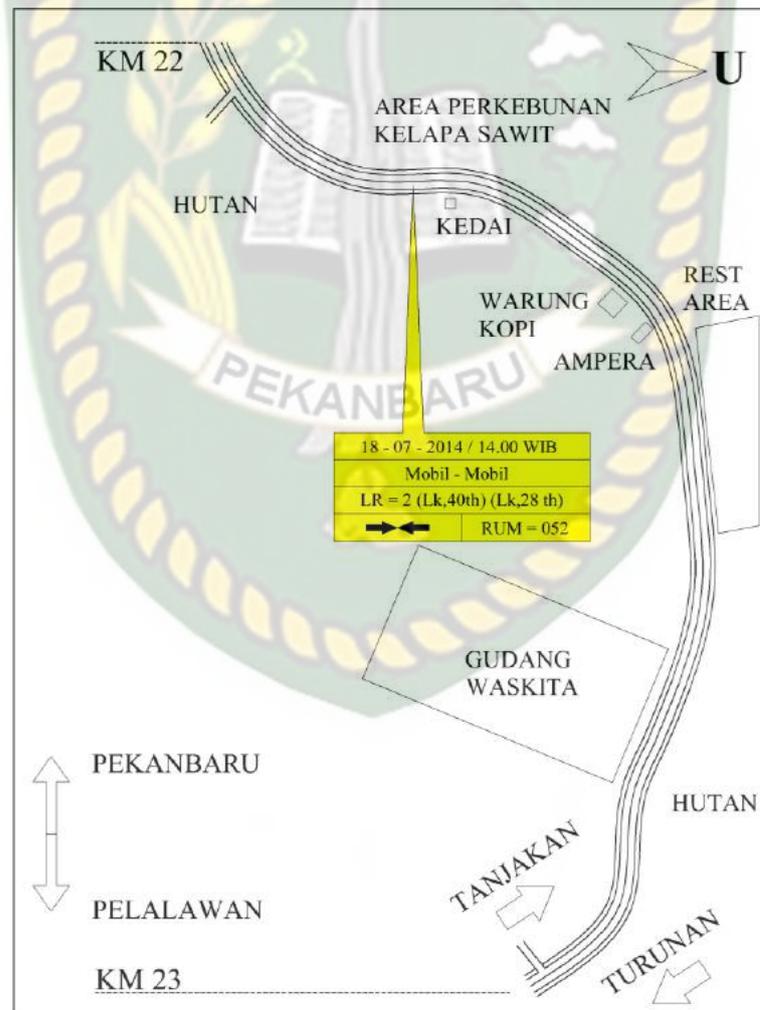
Gambar 5.10 Anatomi Kecelakaan Lalu Lintas Ruas Jalan Lintas Timur Km 22 Pada Hari Jum'at 18 Juli 2014.

- a. Kecelakaan pada hari Jum'at, tanggal 18 Juli 2014 pukul 14.00 WIB dengan tabrakan depan – depan dimana pengemudi mobil ambulance tanpa nomor polisi bergerak dari arah barat mengalami lepas kendali (out of control) bertabrakan dengan mobil yang bergerak dari arah timur mengenai bagian samping dan bertabrakan lagi dengan mobil mengenai bagian depan seperti pada Gambar 5.10 dibawah.

Dari Gambar 5.10 diatas dapat dilihat bahwa kecelakaan tabrakan depan – depan dengan kode RUM 052 ini mengakibatkan korban luka ringan 2 orang, jumlah kendaraan yang terlibat sebanyak 3 unit mobil dan nihil kerusakan lainnya. Untuk pencegahan dan penanggulangan dilakukan dengan pembersihan di tikungan Km 21,9 yang merupakan titik lokasi kejadian kecelakaan agar tidak mengganggu jarak pandang, perubahan penempatan rambu lama seperti pada Gambar 5.11 berikut.

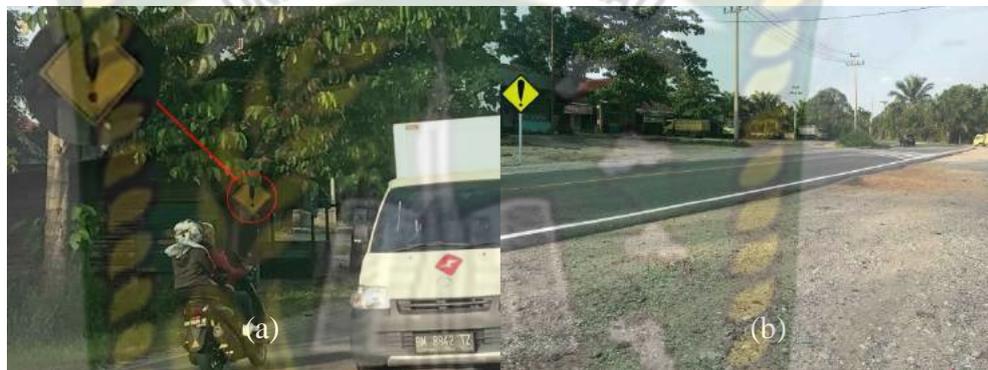
Gambar 5.11 Kondisi Ruas Jalan Lintas Timur Km 22,1 (a) Kondisi Eksisting, (b) Kondisi Rekomendasi.

Dari Gambar 5.11 diatas dapat dilihat bahwa Gambar (a) rambu eksisting hati – hati dengan penempatannya kurang tepat dan terhalang dengan tanaman, maka itu direkomendasikan dengan dua pilihan yaitu pemotongan tanaman yang menutup rambu eksisting atau pindah penempatan seperti pada Gambar (b) berada 50 m sebelum tikungan, upaya lainnya memasang rumble strip sebelum tikungan untuk mengurangi kecepatan serta menambah kewaspadaan pengendara.

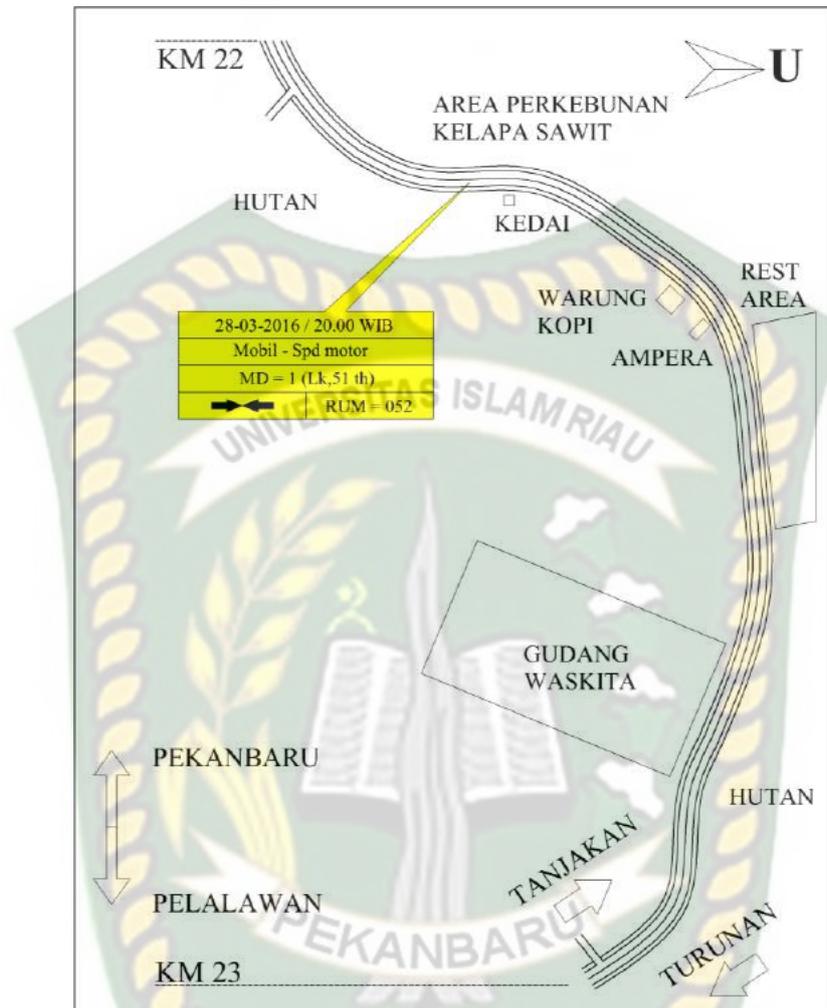
Gambar 5.12 Anatomi Kecelakaan Lalu Lintas Ruas Jalan Lintas Timur Km 22 Pada Hari Senin 28 Maret 2016.

- b. Kecelakaan pada hari Senin, tanggal 28 Maret 2016 pukul 20.00 WIB dengan tabrakan depan – depan dimana pengemudi sepeda motor bergerak dari arah barat mengalami hilang kendali dan bertabrakan dengan mobil yang bergerak dari arah timur seperti pada Gambar 5.12 dibawah.

Dari Gambar 5.12 diatas dapat dilihat bahwa kecelakaan tabrakan depan – depan kode RUM 052 ini mengakibatkan korban meninggal dunia 1 orang, jumlah kendaraan yang terlibat adalah 1 unit sepeda motor dan 1 unit mobil dan nihil kerusakan lainnya. Untuk upaya pencegahan dan penanggulangan dari arah Pelalawan dilakukan dengan memasang rambu baru batas kecepatan seperti pada Gambar 5.13 dibawah.

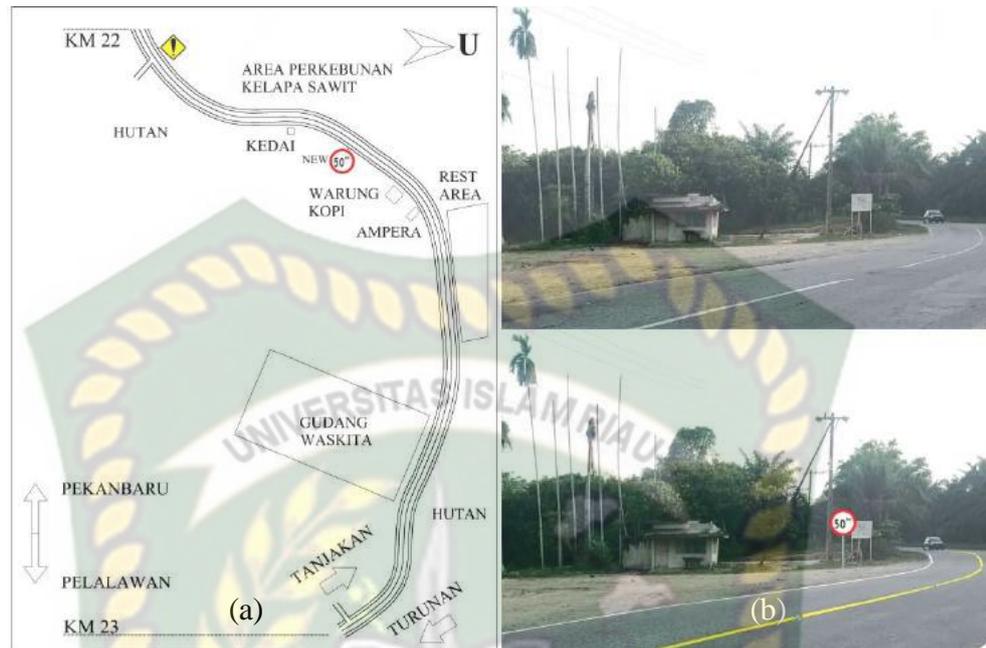
Gambar 5.13 Rekomendasi Ruas Jalan Lintas Timur Km 22 (a) Layout Rekomendasi (b) Kondisi Eksisting dan Rekomendasi Km 22,4

Dari Gambar 5.13 diatas dapat dilihat di Gambar a menunjukkan penambahan rambu baru batas kecepatan (mungkin 50 km/jam) 100 m dari lokasi kejadian kecelakaan pada sisi kiri jalan, kemudian Gambar b terlihat kondisi eksisting jalan yang sudah retak dan berlubang serta marka sisi yang sudah hilang maka dilakukan perbaikan dengan menambahkan mata kucing agar mencegah terjadi kecelakaan lagi serta kenyamanan dan keamanan pengendara.

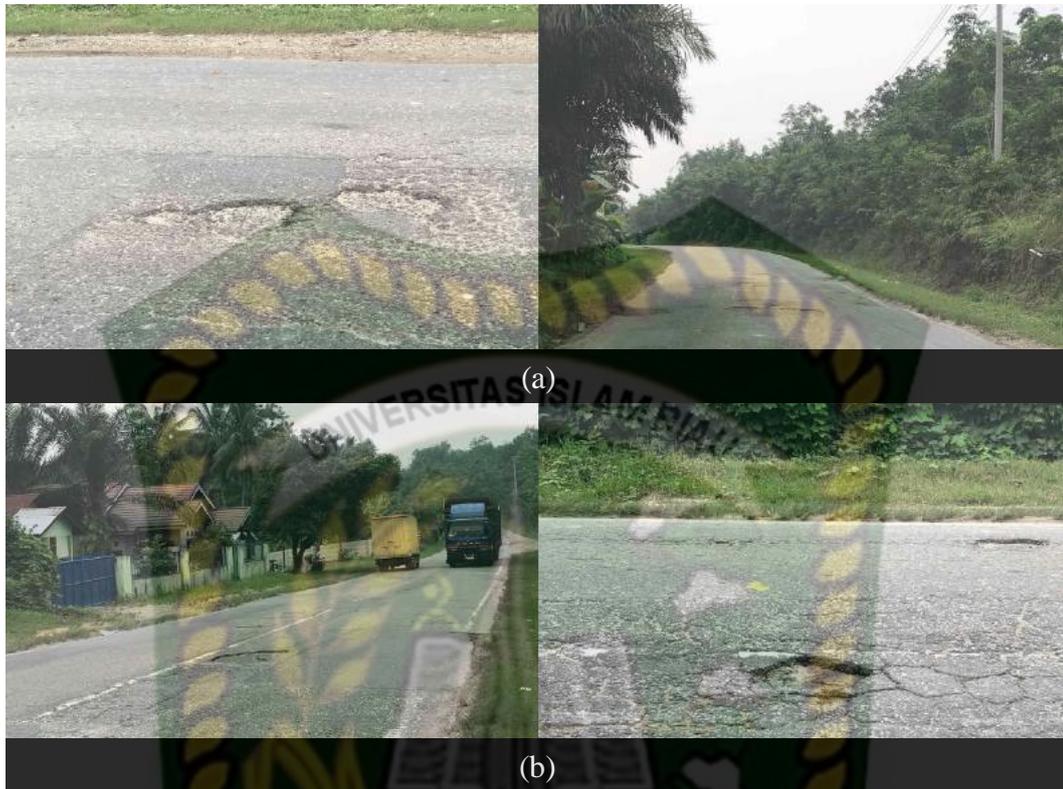
Gambar 5.14 Kondisi Ruas Jalan Lintas Timur Km 23 (a) Km 23,2 (b) Km 23,3

Ruas jalan Lintas Timur Km 23 memiliki lebar jalan 7,1 m, lebar bahu jalan sisi kiri dan kanan 2,2 m. Kemudian kondisi jalan sebagian tergolong buruk di Km 23 – km 23,3 seperti pada Gambar 5.14.

Dari Gambar 5.14 diatas dapat dilihat lubang di tengah jalan, banyak marka jalan yang sudah hilang dan elevasi bahu tidak sama dengan elevasi badan jalan serta minim rambu – rambu sehingga dapat membahayakan pengendara dan menimbulkan potensi kecelakaan.

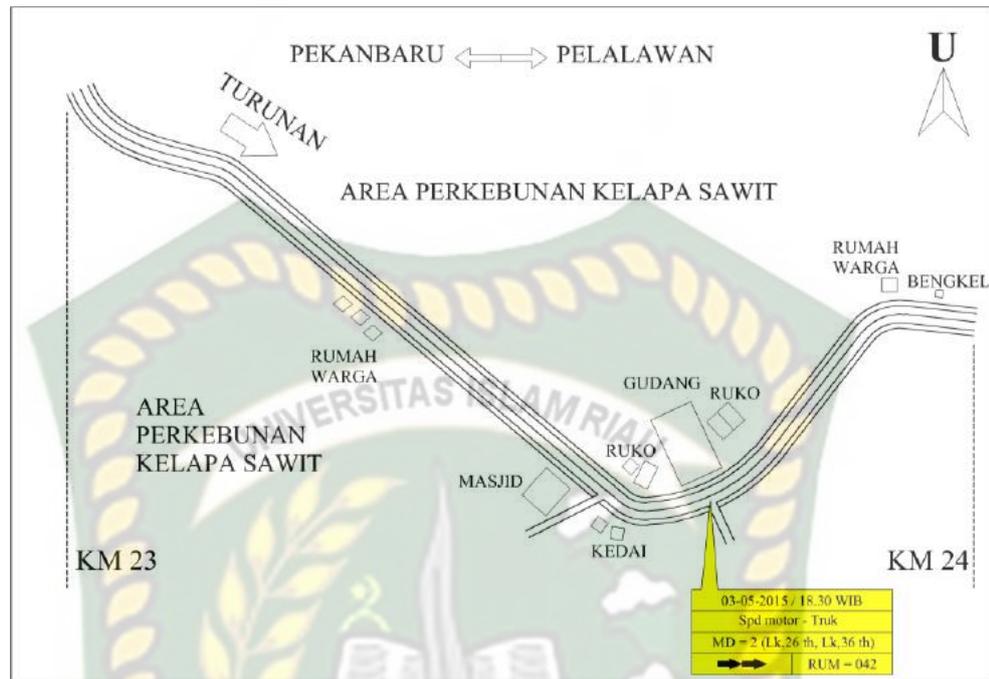
Gambar 5.15 Anatomi Kecelakaan Lalu Lintas Ruas Jalan Lintas Timur Km 23 Pada Hari Minggu 3 Mei 2015.

- a. Kecelakaan pada hari Minggu, tanggal 3 Mei 2015 pukul 18.30 WIB dengan tabrakan depan – belakang dimana pengemudi sepeda motor bergerak dari selatan bertabrakan di tikungan Km 23,6 dengan truk yang bergerak dari arah timur dan bertabrak lagi dengan truk seperti pada Gambar 5.15.

Dari Gambar 5.15 diatas dapat dilihat bahwa kecelakaan tabrakan depan – belakang dengan kode RUM 042 ini mengakibatkan korban meninggal dunia 2 orang, jumlah kendaraan yang terlibat 1 unit sepeda motor dan kerusakan lainnya nihil. Untuk upaya pencegahan dan penanggulangan dilakukan dengan pemasangan lampu penerangan di simpangan, dan menambahkan rumble strip (mungkin 50 m dari tikungan) dari arah barat dan arah timur agar pengendara menurunkan kecepatan kendaraan sebelum tikungan.

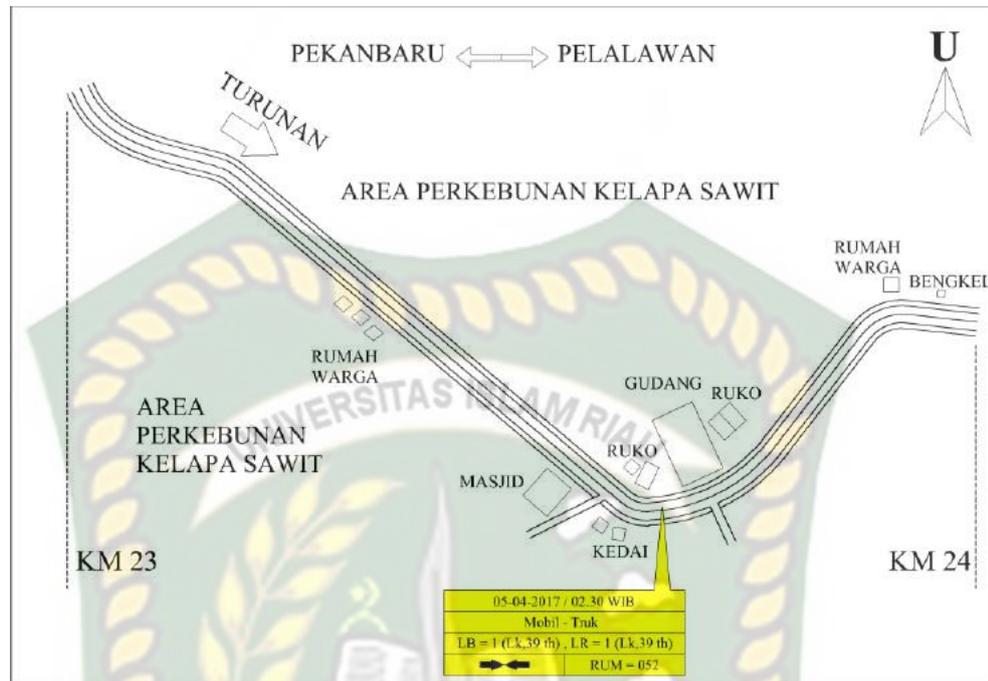
Gambar 5.16 Anatomi Kecelakaan Lalu Lintas Ruas Jalan Lintas Timur Km 23 Pada Hari Rabu 5 April 2017.

- b. Kecelakaan pada hari Rabu, tanggal 5 April 2017 pukul 2.30 WIB dengan tabrakan depan – depan dimana pengemudi mobil yang bergerak dari arah timur mengalami hilang kendali dan oleng ke lajur kanan bertabrakan dengan truk tangki cpo yang bergerak dari arah timur seperti pada Gambar 5.16 dibawah.

Dari Gambar 5.16 diatas dapat dilihat bahwa kecelakaan tabrakan depan – depan dengan kode RUM 052 ini mengakibatkan korban luka berat 1 orang dan korban luka ringan 1 orang, jumlah kendaraan yang terlibat 1 unit mobil dan 1 unit truk tangki serta kerusakan lainnya nihil. Untuk upaya pencegahan dan penanggulangan sama dengan kasus kecelakaan pada hari Minggu 3 Mei 2015.

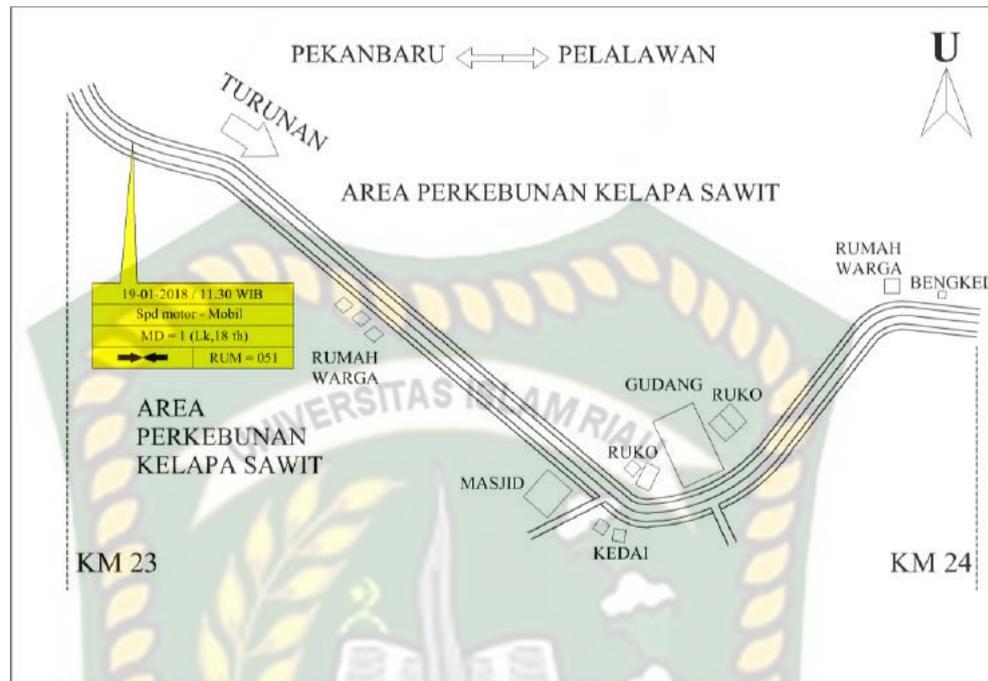
Gambar 5.17 Anatomi Kecelakaan Lalu Lintas Ruas Jalan Lintas Timur Km 23 Pada Hari Jum'at 19 Januari 2018.

- c. Kecelakaan pada hari Jum'at, tanggal 19 Januari 2018 pukul 11.30 WIB dengan tabrakan depan – depan dimana pengemudi sepeda motor yang bergerak dari arah barat mendahului kendaraan didepannya bertabrakan di lajur kanan dengan mobil yang bergerak dari arah timur seperti pada Gambar 5.17 dibawah.

Dari Gambar diatas dapat dilihat bahwa kecelakaan tabrakan depan – depan dengan kode RUM 051 ini mengakibatkan korban meninggal dunia 1 orang, jumlah kendaraan yang terlibat 1 unit sepeda motor dan 1 unit mobil serta kerusakan lainnya nihil. Upaya pencegahan dan penanggulangan dilakukan dengan menambahkan rambu dilarang mendahului pada sisi kiri di Km 22,9 dan kanan Km 23,2 seperti pada Gambar 5.18 berikut.

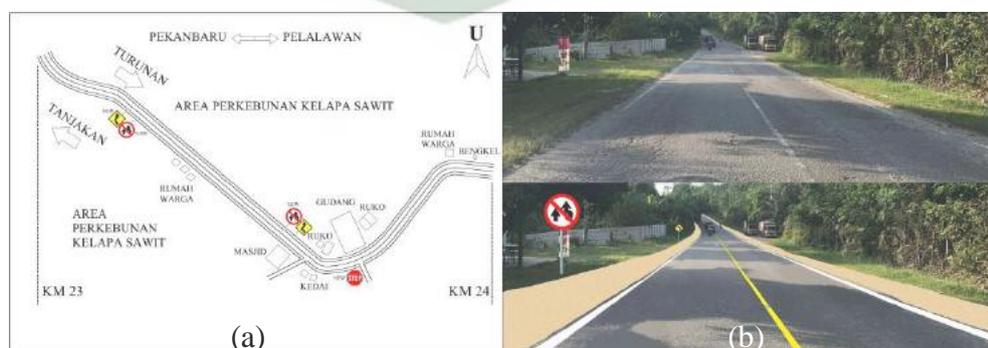
Gambar 5.18 Rekomendasi Ruas Jalan Lintas Timur Km 23 (a) Layout Rekomendasi (b) Kondisi Eksisting Dan Rekomendasi Km 23,2

Dari Gambar 5.18 diatas dapat dilihat Gambar (a) menunjukkan tempat penempatan rambu – rambu baru untuk mencegah terulangnya kecelakaan, Kemudian pada Gambar (b) terlihat kondisi eksisting jalan yang sudah retak dan berlubang maka perlu dilakukan perbaikan jalan serta menambahkan mata kucing untuk mengetahui pembatas lajur yang satu dengan lainnya pada waktu malam serta perbaikan elevasi bahu jalan agar rata dengan badan jalan.

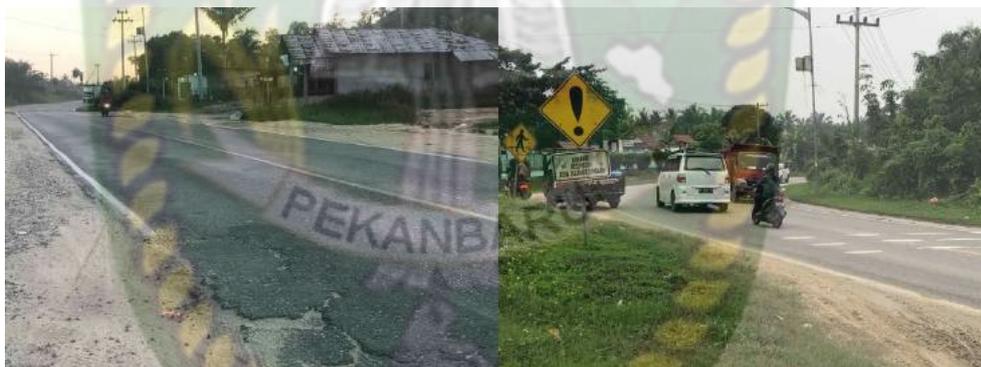
Gambar 5.19 Kondisi Ruas Jalan Lintas Timur Km 24

Jalan Lintas Timur Km 24 memiliki lebar jalan 7,3 m, lebar bahu jalan sisi kiri dan sisi kanan 2,1 m, kondisi marka jalan dan rambu – rambu jalan yang dapat dilihat pada Gambar 5.19 berikut.

Dari Gambar 5.19 diatas dapat dilihat Gambar (a) terdapat tambalan yang sudah retak dan Gambar (b) dimana rumble strip di daerah zona selamat sekolah yang sudah menghilang sehingga menimbulkan potensi kecelakaan.

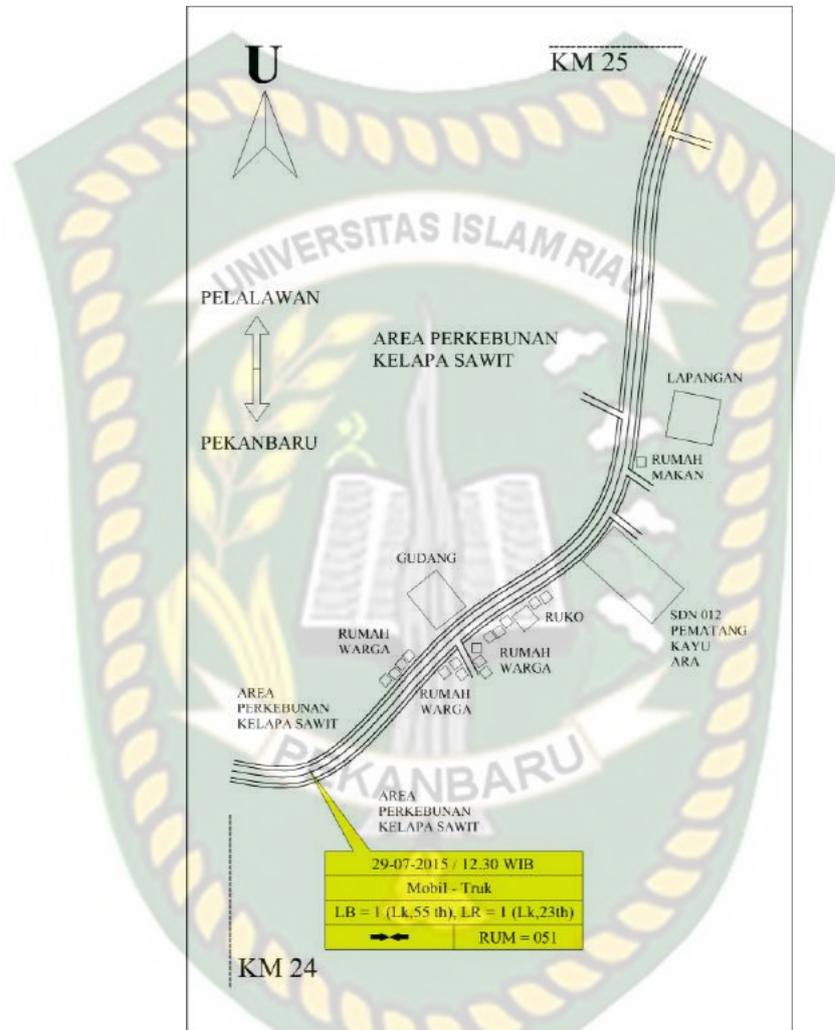
Gambar 5.20 Anatomi Kecelakaan Lalu Lintas Ruas Jalan Lintas Timur Km 24 Pada Hari Rabu 29 Juli 2015.

dengan kendaraan truk yang bergerak dari arah barat seperti pada Gambar 5.20 berikut.

Dari Gambar diatas dapat dilihat bahwa kecelakaan tabrakan depan – depan dengan kode RUM 051 ini mengakibatkan korban luka berat 1 orang dan luka ringan 1 orang, jumlah kendaraan yang terlibat 1 unit mobil pick up dan 1 unit truk serta kerusakan lainnya nihil. Upaya pencegahan dan penanggulangan dilakukan dengan menambahkan rumble strip 100 m pada arah barat dan timur sebelum tikungan Km 24,2 dan memasang rambu
