## PENGUJIAN BEBAN STATIK DAN ANALISA KAPASITAS SISA STRUKTUR PADA JEMBATAN MELENGO KABUPATEN SIAK

PROGRAM MAGISTER TEKNIK SIPIL  
PROGRAM PASCASARJANA  
UNIVERSITAS ISLAM RIAU  
PEKANBARU  
2019

Penulisan tesis ini dilakukan untuk mengetahui perilaku Jembatan Melengo Kabupaten Siak dengan pengujian *soft loading test* terhadap kombinasi pembebanan yang telah ditentukan dalam rangka mengetahui kondisi jembatan, regangan, tegangan, lendutan dan untuk mengetahui kapasitas sisa struktur jembatan.

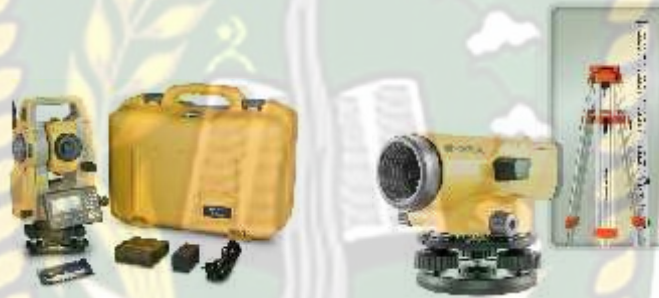
Gambar 4.1 *Total Station* dan *Waterpass*.

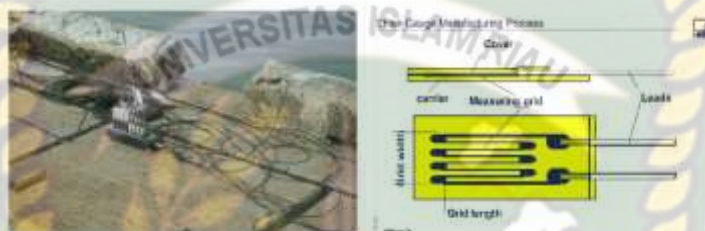
Gambar 4.2 Data Acquisition Instrument dan Strain Gauge.

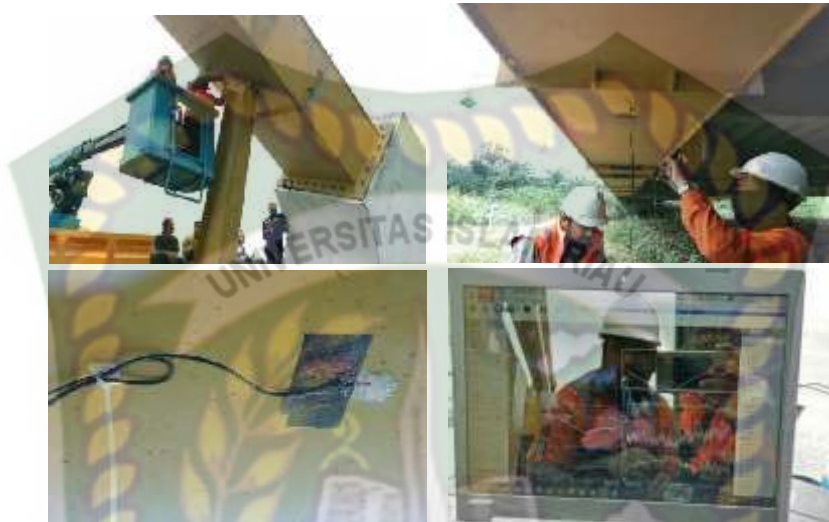
Gambat 4.5 di bawah ini adalah gambar pada saat pemasangan sensor dan dihubungkan dengan laptop.

Gambar 4.5 Pelaksanaan Pemasangan Sensor Pada Jembatan.

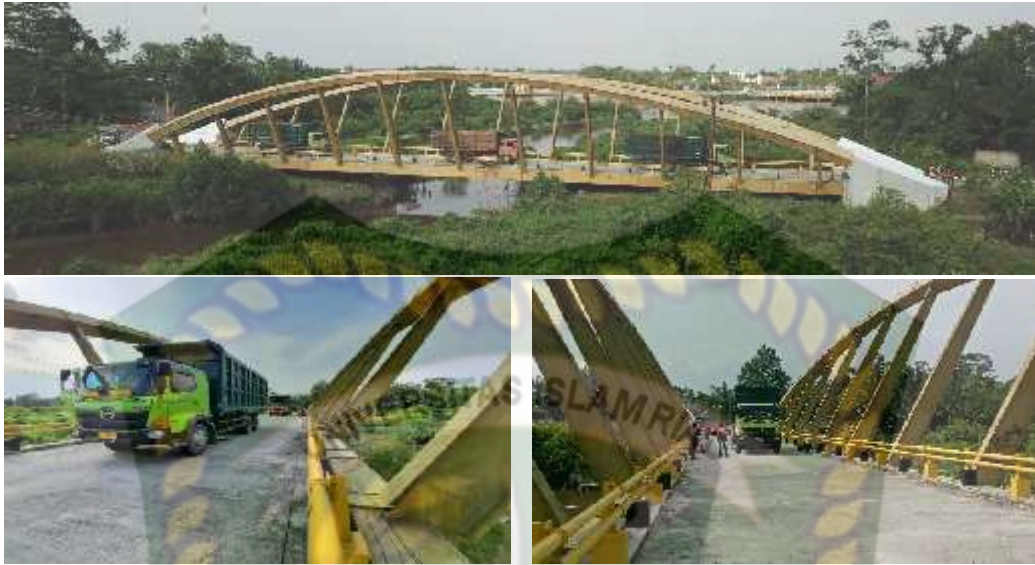
Gambar 4.12 Proses Kombinasi Pembebanan Statis.

Gambar 4.12 merupakan gambar situasi pada saat pelaksanaan pembebanan selama proses penelitian.

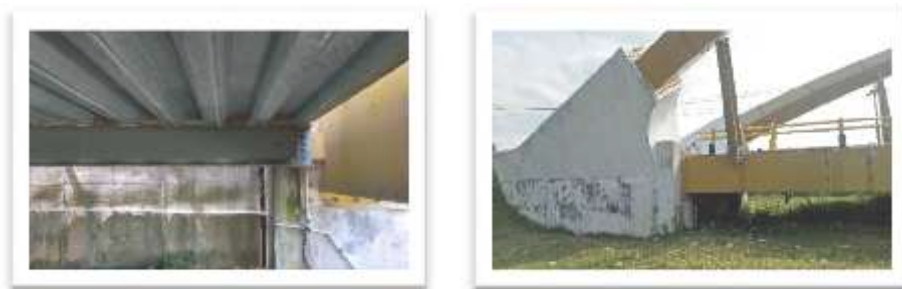
Hasil pemeriksaan lapangan *abutment* tidak ditemukan kerusakan struktur, sehingga kondisi *abutment* masih dalam kategori kondisi baik. Nilai Kondisi secara keseluruhan adalah 0 atau elemen/jembatan dalam kondisi baik dan tanpa kerusakan.

Gambar 5.1 Kondisi lapangan *Abutment*.

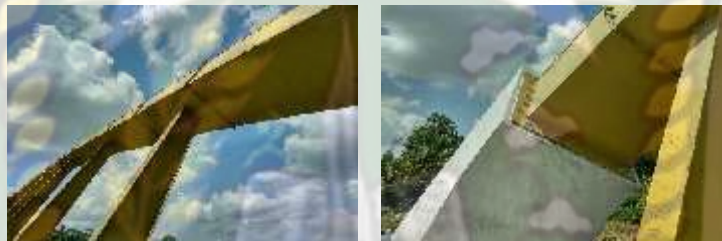
Kondisi *Arch Beam* sesuai pengamatan visual masih dalam kondisi baik, hanya terdapat kerusakan ringan pada permukaan seperti lepasnya lapisan cat. Secara kesatuan struktur *Arch Beam* masih dalam keadaan baik dan tidak terlihat kerusakan struktur yang berat. Nilai Kondisi keseluruhan adalah 1 atau elemen/jembatan mengalami kerusakan ringan, hanya diperlukan pemeliharaan rutin.

Gambar 5.2 Kondisi *Arch Beam*.

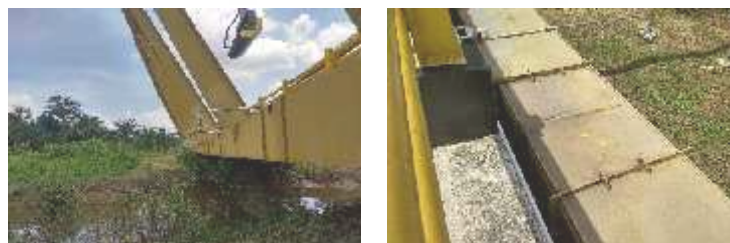
Saat pemeriksaan di lapangan pada struktur *Edge Beam* dengan pengamatan visual diketahui struktur masih dalam kondisi baik, hanya ditemukan beberapa kerusakan ringan pada permukaan pelat yaitu lepasnya lapisan cat. Secara umum struktur *Edge Beam* masih dalam kondisi baik dan tidak ditemukan kerusakan struktur yang berarti. Nilai Kondisi secara keseluruhan adalah 1 atau elemen/jembatan mengalami kerusakan ringan, hanya memerlukan pemeliharaan rutin.

Gambar 5.3 Kondisi *Edge Beam*.

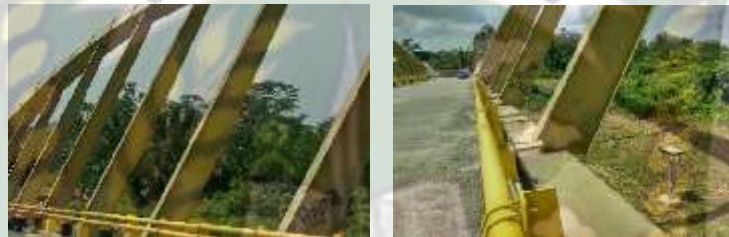
Berdasarkan pengamatan visual di lapangan *hanger* masih dalam kondisi baik, hanya terjadi sedikit kerusakan ringan seperti lepasnya lapisan cat. Secara kesatuan struktur, *Hanger* masih dalam kondisi baik dan tidak terjadi kerusakan struktur. Nilai Kondisi secara keseluruhan adalah 1 atau elemen/jembatan mengalami kerusakan ringan, hanya memerlukan pemeliharaan rutin.

Gambar 5.4 Kondisi *Hanger*.

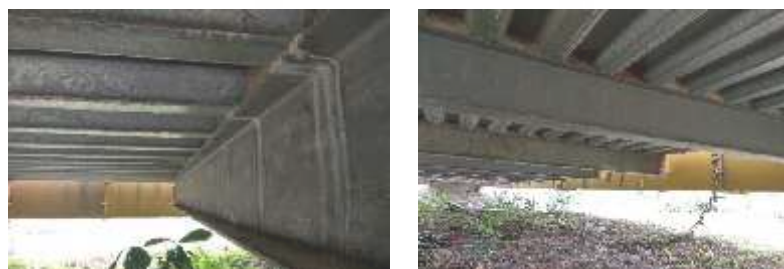
Struktur *Cross Beam* sesuai dengan pengamatan visual di lapangan masih dalam kondisi baik, hanya terjadi beberapa kerusakan ringan pada permukaan baja seperti terlihat terjadi karat pada profil baja. Secara umum, *Cross Beam* dalam kondisi baik dan tidak terjadi kerusakan struktur berarti. Nilai Kondisi secara keseluruhan adalah 1 atau elemen/jembatan mengalami kerusakan ringan, hanya memerlukan pemeliharaan rutin.

Gambar 5.5 Kondisi *Cross Beam*.

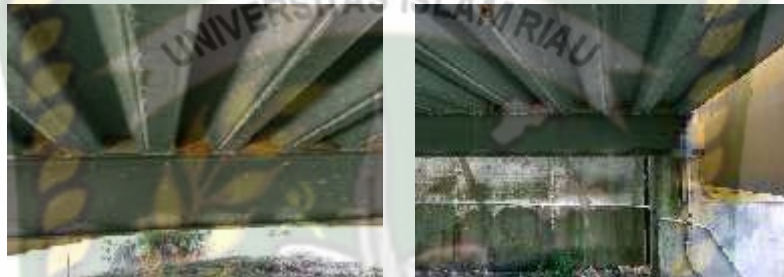
*Slab* jembatan berdasarkan hasil pengamatan di lapangan masih dalam kondisi baik. Tidak terdapat kerusakan pada *Slab* jembatan, sehingga nilai kondisi *slab* secara keseluruhan adalah 0 atau elemen/jembatan dalam kondisi baik dan tanpa kerusakan.

Gambar 5.6 Kondisi *Slab*.

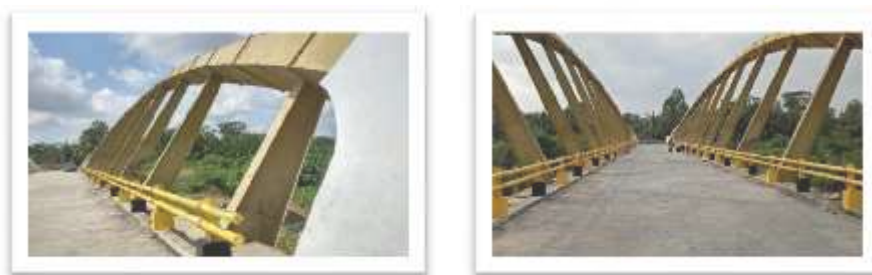
*Railing* jembatan dengan pengamatan visual di lapangan masih dalam kondisi baik, hanya terdapat kerusakan-kerusakan ringan yang bersifat permukaan yaitu lepasnya lapisan cat. Secara kesatuan struktur, *railing* masih dalam kondisi baik dan tidak terlihat kerusakan struktur berarti. Nilai Kondisi secara keseluruhan adalah 1 atau elemen/jembatan mengalami kerusakan ringan, hanya memerlukan pemeliharaan rutin.

Gambar 5.7 Kondisi *Railing*.

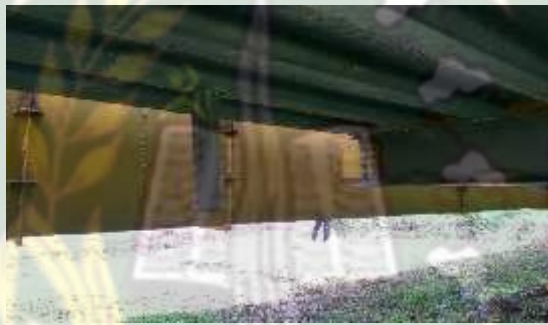
Kondisi pipa cucuran di lapangan masih dalam kondisi baik, hanya perlunya pembersihan secara rutin agar aliran air tidak mengalami penyumbatan. Secara umum pipa cucuran masih dalam kondisi baik dan tidak terjadi kerusakan. Nilai Kondisi secara keseluruhan adalah 1 atau elemen/jembatan mengalami kerusakan ringan, hanya memerlukan pemeliharaan rutin.

Gambar 5.8 Kondisi Pipa Cucuran.

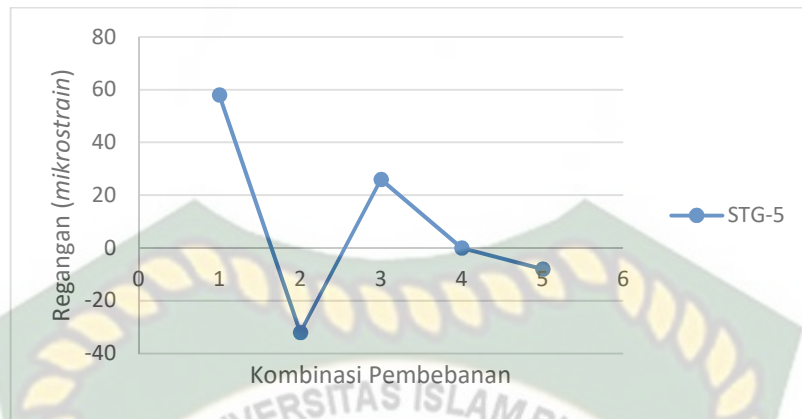
Gambar 5.10 Grafik Hasil Regangan Aktual pada Tengah Bentang *Edge Beam*.

Gambar 5.10 merupakan hasil bacaan regangan pada *strain gauge* yang dipasang pada *Edge Beam* pada posisi tengah bentang. Nilai regangan maksimum sebesar 58 *mikrostrain* terjadi saat kombinasi 1 (15 Ton, posisi truk ditengah bentang).

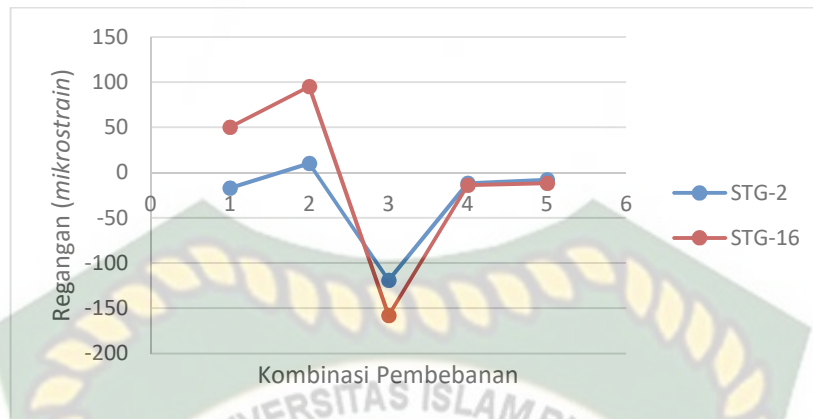
Gambar 5.12 Grafik Hasil Regangan Aktual pada Tumpuan *Edge Beam*.

Gambar 5.12 merupakan hasil bacaan regangan pada *strain gauge* yang dipasang pada *Edge Beam* pada area tumpuan. Nilai regangan maksimum sebesar -158 mikrostrain pada *strain gauge* 16 (posisi ujung kiri jembatan), terjadi saat kombinasi 3 (45 Ton).

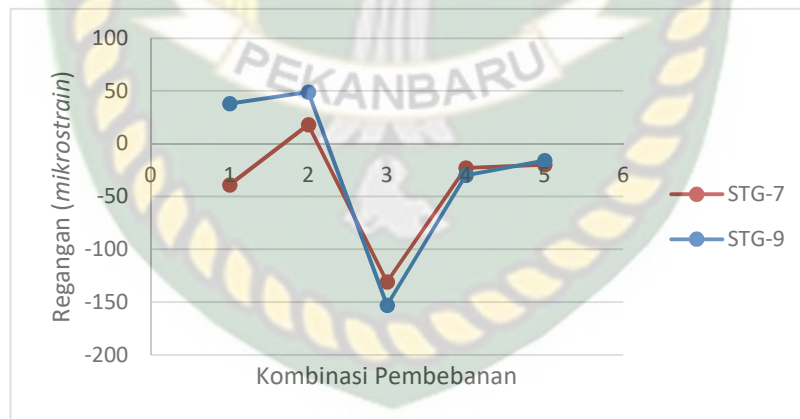
Gambar 5.13 Grafik Hasil Regangan Aktual pada Tumpuan *Arch Beam*.

Gambar 5.13 merupakan hasil bacaan regangan pada *strain gauge* yang dipasang pada *Arch Beam* pada area tumpuan. Nilai regangan maksimum sebesar -153 mikrostrain pada *strain gauge* 9 (posisi pangkal kiri jembatan), terjadi saat kombinasi 3 (45 Ton).

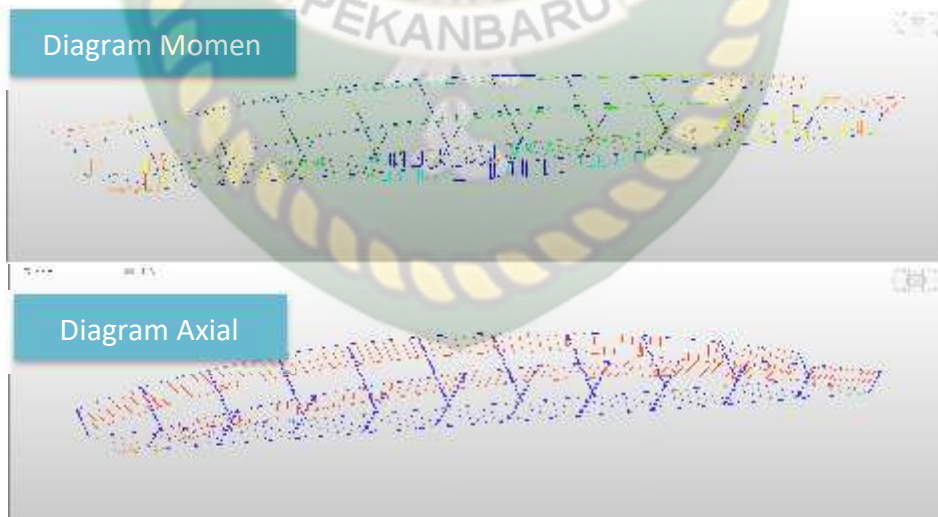
Gambar 5.16 Hasil Diagram Reaksi Gaya Momen dan Axial.

Dari diagram momen pada Gambar 5.16, penulis akan menentukan posisi nilai momen 0 (nol) pada struktur *Arch Beam* dan dapat digambarkan pada Gambar 5.17 berikut.

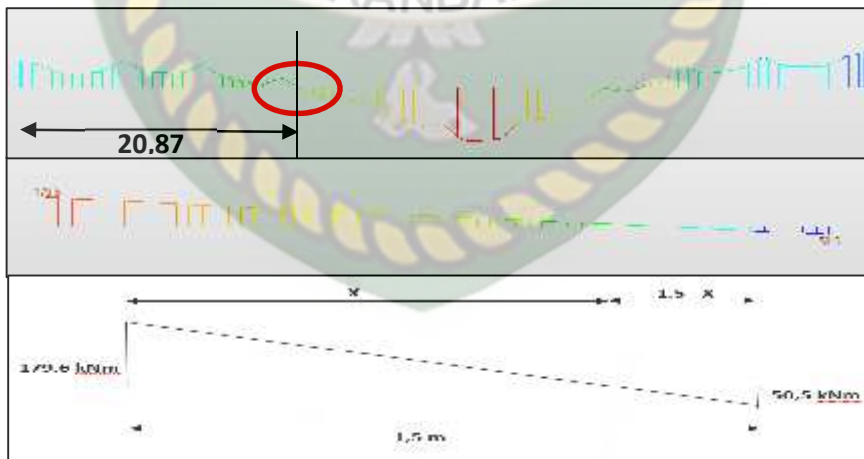
Gambar 5.18 Posisi Nilai Momen 0 (nol) pada *Edge Beam*.
