**STUDI KONDISI PERMUKAAN JALAN MENGGUNAKAN
ANALISA PENILAIAN METODE *SURFACE DISTRESS
INDEX* (SDI) DAN *INTERNATIONAL ROUGHNESS INDEX*
(IRI)**

(STUDI KASUS : JALAN LINTAS SUNGAI PAKNING DUMAI)

Tesis

**PROGRAM MAGISTER TEKNIK SIPIL
PROGRAM PASCASARJANA
UNIVERSITAS ISLAM RIAU
PEKANBARU
2021**

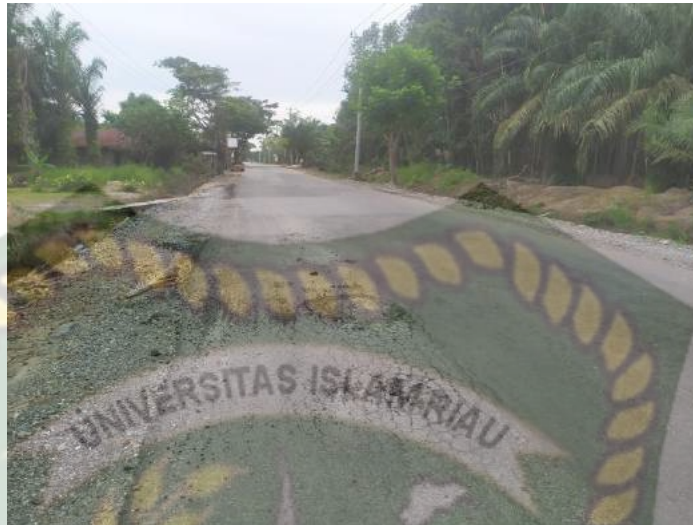
Gambar 1.1 kerusakan Jalan Lintas Sungai Pakning-Dumai Ruas Sepahat-Sei Pakning

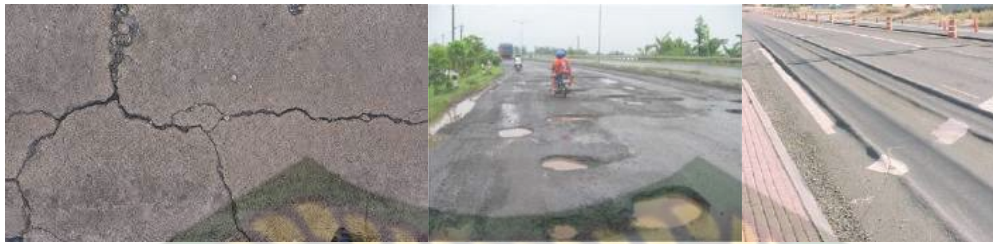
Variasi kerusakan perkerasan dengan kondisi baik, sedang, rusak ringan dan rusak berat disajikan pada gambar 3.3

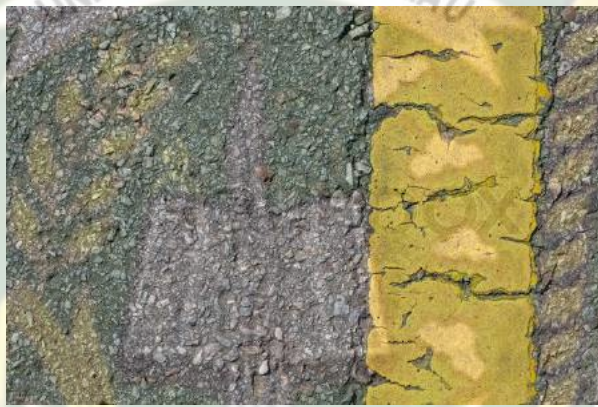
Gambar 3.4 Kekasaran permukaan (*surface Texture*)
(<https://www.colourbox.com/image/old-pavement-road-surface-texture-background-image-5697619>)

Kekasaran permukaan adalah kondisi halus-kasarnya permukaan perkerasan yang dipengaruhi oleh kondisi batuan,aspal dan ikatan antara keduanya,adapun kekasaran permukaan yang terjadi pada jalan dapat dilihat pada gambar 3.4

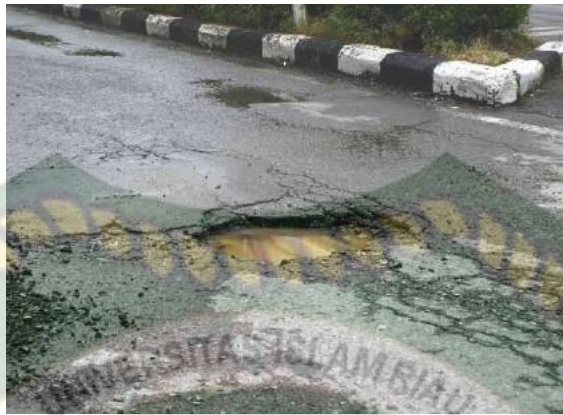
Gambar 3.5 Lubang-lubang (*Pot Holes*)
(<http://www.motormobile.net/m/more/php?id=3968>)

Lubang-lubang pada jalan terjadi akibat retak-retakan dibiarkan tanpa perbaikan sehingga akhirnya air meresap dan membuat rapuh lapisan-lapisan jalan, lubang-lubang yang awalnya kecil bias berkembang menjadi lubang-lubang berukuran besar yang dapat membahayakan pengguna jalan apabila tidak diperbaiki. Contoh lubang-lubang yang terjadi pada jalan seperti pada gambar 3.5

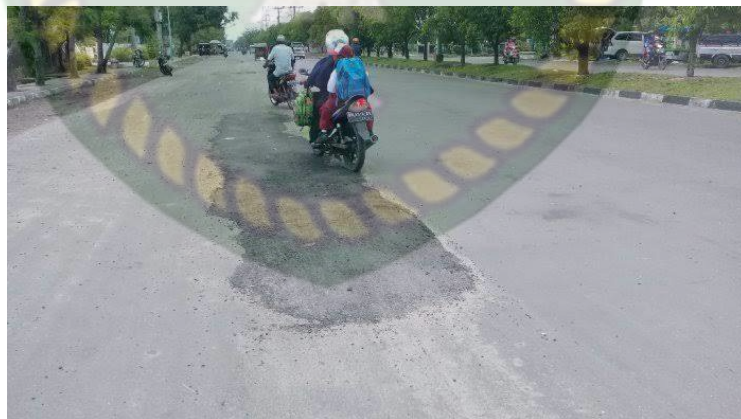
Gambar 3.6 Tambalan (*Patching*)
(<http://Pekanbaru.tribunnews.com>)

Tambalan pada jalan dilakukan untuk memperbaiki kerusakan-kerusakan permukaan jalan seperti lubang-lubang, bergelombang, alur, ambles, serta retak buaya yang terjadi pada jalan. Adapun contoh tambalan yang dilakukan pada jalan seperti pada gambar 3.6

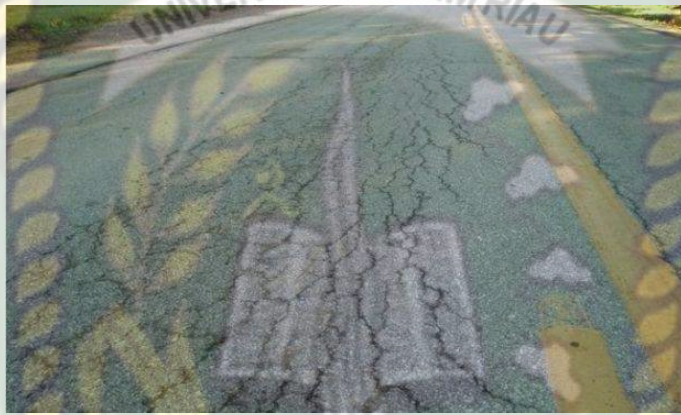
Gambar 3.7 Retak-retak (*Cracking*)
(<https://jualbatusplit.wordpress.com/tag/retak-jalan/>)

Ada berbagai jenis retak yang biasa terjadi pada jalan antara lain retak kulit buaya, retak pinggir, retak sambungan bahu, retak refleksi, retak susut, dan retak slip. Retak ini disebabkan oleh kelelahan akibat beban lalu lintas yang terjadi berulang-ulang. Adapun retak pada jalan dapat dilihat pada gambar 3.7 .

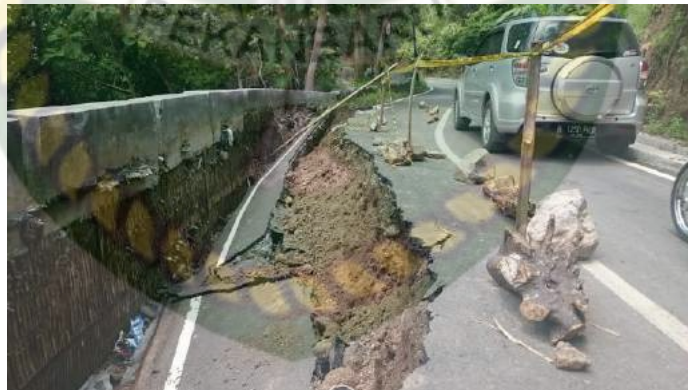
Gambar 3.9 Amblas
(<http://Jateng.tribunnews.com/2016/01/28/waspadalah-jalan-raja-jabungan-banyumanik-amblas>)

Amblas (*Depression*) adalah penurunan setempat permukaan perkerasan dalam ukuran batas dengan atau tanpa disertai retak. Penyebabnya karena beban lalu lintas yang melebihi daya dukung perkerasan. Amblas yang terjadi pada jalan dapat dilihat pada gambar 3.9 .

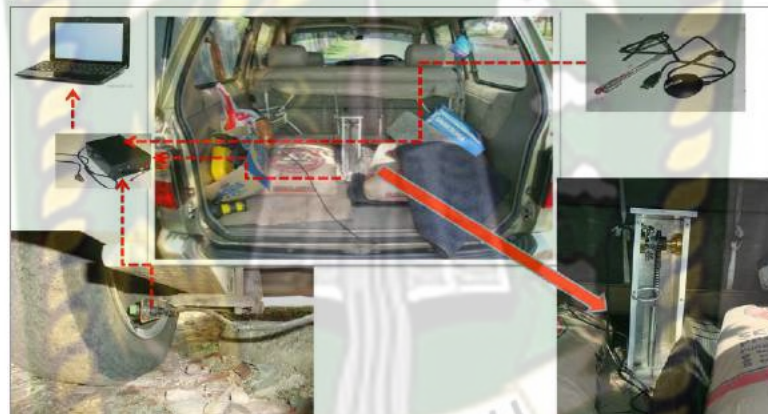
Gambar 3.10 Alat Ukur Ketidakrataan permukaan jalan (NAASRA)
(Laporan Kalibrasi Alat NAASRA Meter Dinas PUPR Kabupaten Kampar 2020)

Alat ini dipasangkan pada kendaraan jenis *station wagon*, apabila tidak tersedia jenis kendaraan tersebut maka dapat diganti dengan kendaraan *Jeep 4 wheel drive*, atau *pick up* dengan penutup pada baknya. Sebelum melakukan survei ketidakrataan permukaan jalan, maka harus ditentukan persamaan korelasi antara *Dipstick Floor Profiler* dengan alat ukur NAASRA terhadap nilai IRI.

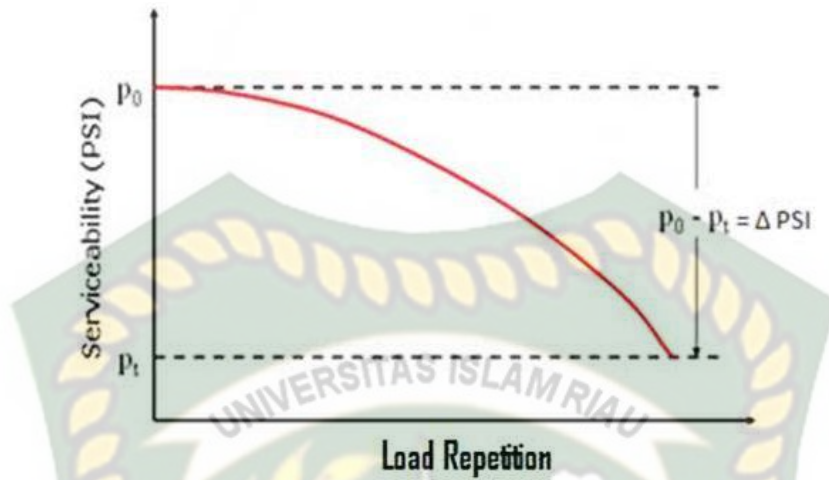
Gambar 3.12 Indeks Permukaan Jalan Terhadap Repetisi Beban
(Sukirman, 1992)

Gambar 3.12 menunjukkan dimana garis vertikal merupakan nilai Indeks Permukaan antara 0 – 5 sedangkan garis horizontal merupakan nilai IRI (m/km). Dari Gambar 3.13 dapat diketahui semakin besar nilai IRI suatu ruas jalan maka semakin buruk (sangat kurang) kondisi fungsional suatu ruas jalan, dan sebaliknya apabila semakin kecil nilai IRI maka semakin bagus nilai pelayanan suatu ruas jalan.

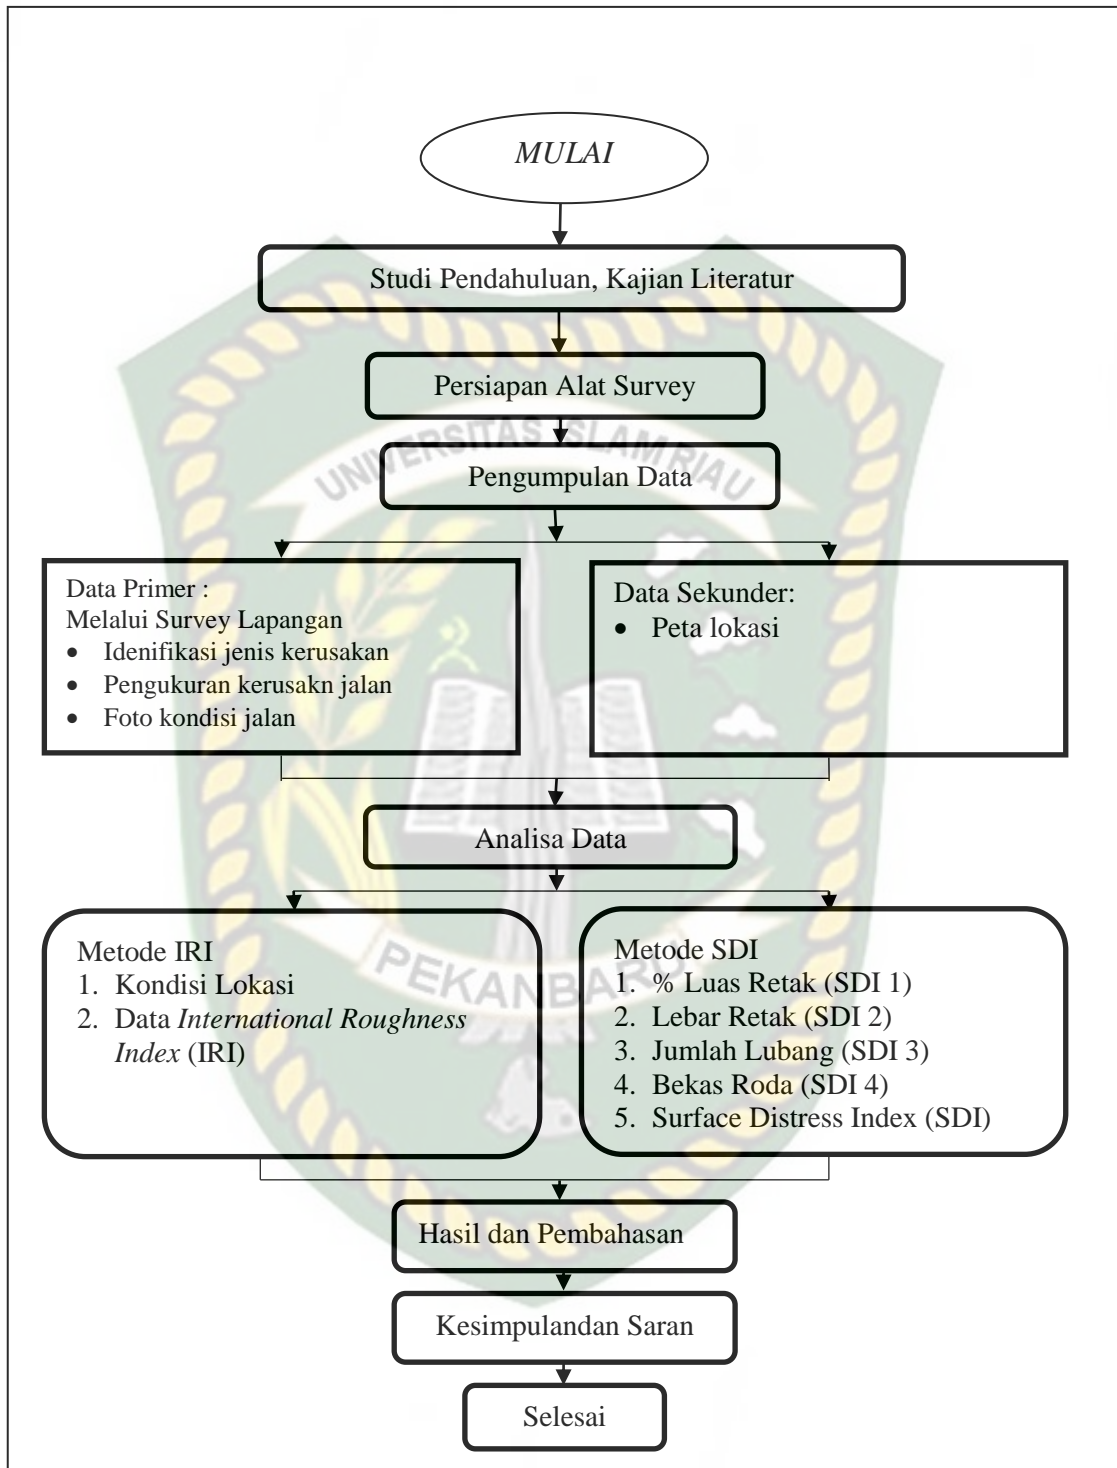
Gambar 4.2 Bagan Alir Penelitian

Untuk lebih jelasnya langkah – langkah penelitian ini selengkapnya dapat dilihat pada Gambar 4.2 di bawah ini.

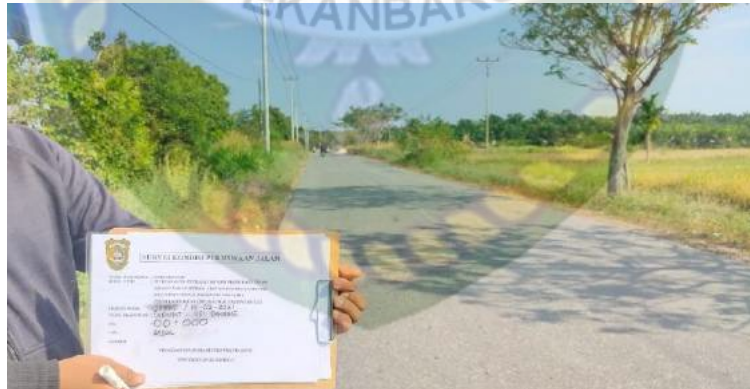
Gambar 5.1 STA 00+000

Berada di Kilometer 27 Ruas Jalan Sepahat-Sei Pakning Kordinat $101^{\circ} 57'8,917''E$ $1^{\circ} 29'24,758''N$ STA 10+000

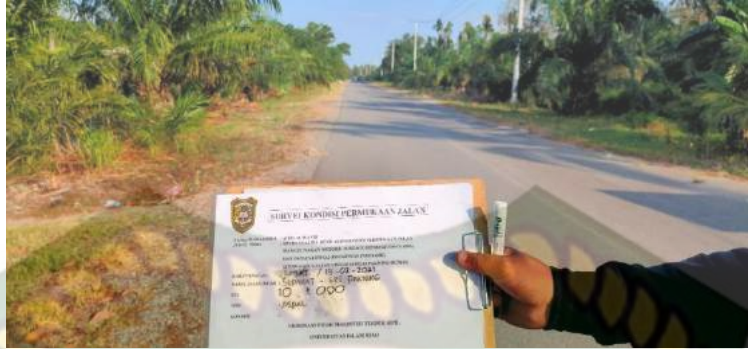
Gambar 5.2 STA 10+000

Berada di Kilometer 37 Ruas Jalan Sepahat-Sei Pakning Kordinat Kordinat $102^{\circ}0'44,827''E$ $1^{\circ}26'41,583''N$

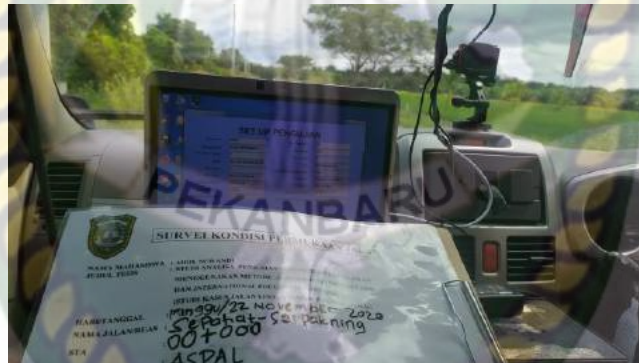
Gambar 5.3 STA 00+000 Survei NAASRA
Berada di Kilometer 27 Ruas Jalan Sepahat-Sei Pakning Kordinat $101^{\circ} 57'8,917''E$ $1^{\circ} 29'24,758''N$ STA 10+000

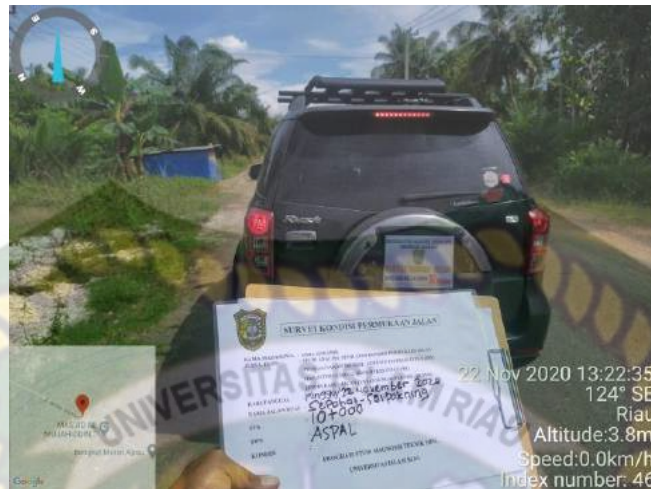
Gambar 5.4 STA 10+000 Survei NAASRA

Berada di Kilometer 37 Ruas Jalan Sepahat-Sei Pakning Kordinat Kordinat $102^{\circ} 0'44,827''E$ $1^{\circ}26'41,583'' N$

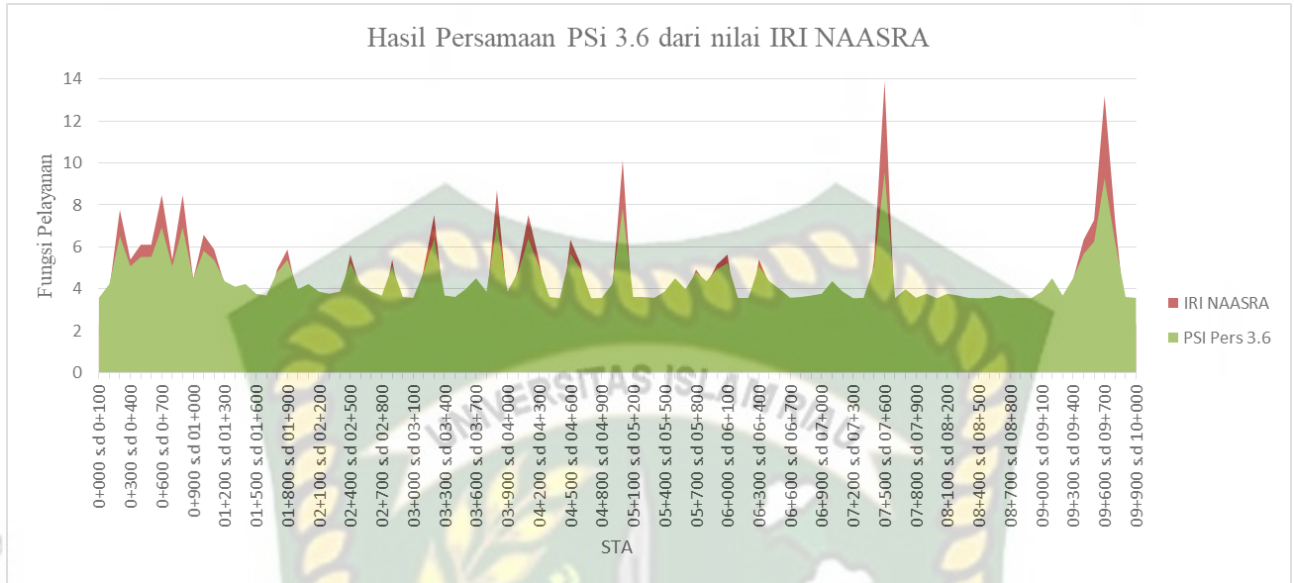
Grafik 5.2 Nilai PSI persamaan 3.6 Ruas Jalan Sehat-Sei Pakning

Dari Tabel dan Grafik diatas hasil nilai rata-rata PSI dari IRI NAASRA untuk ruas jalan Sepahat-Sei Pakning 4,5 (Pers. 3.6) sangat baik dan 2.5 (Pers.3.7) yang artinya kondisi pelayanan ruas dalam kondisi cukup.
