**EVALUASI *TUBING LEAK* PADA SUMUR *DIRECTIONAL SAI*  
LAPANGAN CM DENGAN *ARTIFICIAL LIFT PROGRESSIVE*  
*CAVITY PUMP***

**TUGAS AKHIR**

**PROGRAM STUDI TEKNIK PERMINYAKAN  
UNIVERSITAS ISLAM RIAU  
PEKANBARU**

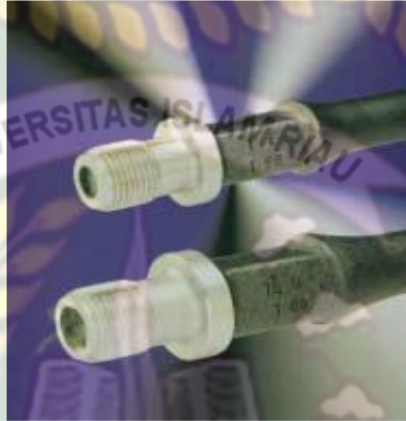
**Gambar 2.8** Sucker Rod (Alberta Oil Tools)

*Sucker Rod String* merupakan penghubung antara peralatan pompa di permukaan dengan peralatan pompa yang ada dibawah sumur (Hojjatiand Lukasiewicz, 2005; Vicki and Paul, 2002). Dan itu merupakan bagian yang vital dalam sebuah system perpompaan, karena desain *Sucker Rod* yang tepat akan memiliki dampak besar pada efisiensi system.

*Sucker Rod String* sangat berhubungan dengan *Contact Load* dan Tubing Leak karena *Sucker Rod* lah yang menyebabkan *Contact Load* tersebut. Apabila *Sucker Rod String* terlalu banyak *Rod* dan sedikit menggunakan *Pony Rod* maka lentingan yang dihasilkan akan tinggi dan memicu *Contact Load* pada Sumur *Directional*.

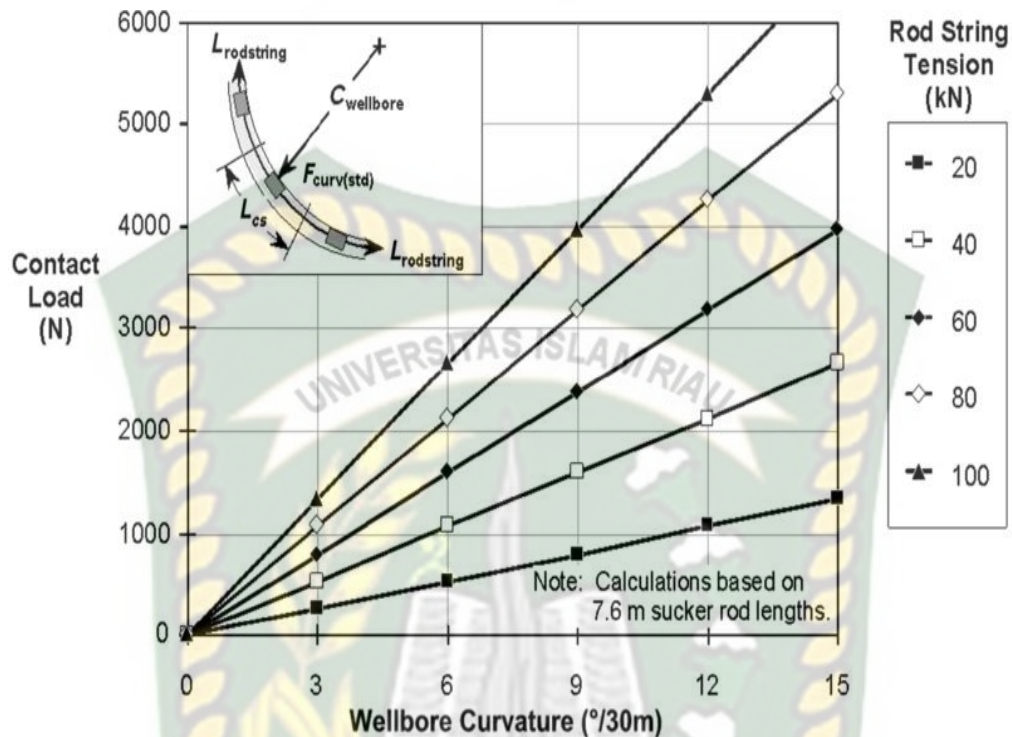
**Gambar 2.10** Grafik *Contact Load* (*Petroleum Engineering Handbook vol IV*)

Adapun cara manualnya dengan menggunakan grafik seperti dibawah ini:

Pada grafik ini untuk mendapatkan Contact Load dengan menggunakan data wellbore curvature dan rod string tension, tetapi yang digunakan oleh software C-FER belum tahu menggunakan grafik ini atau tidak.

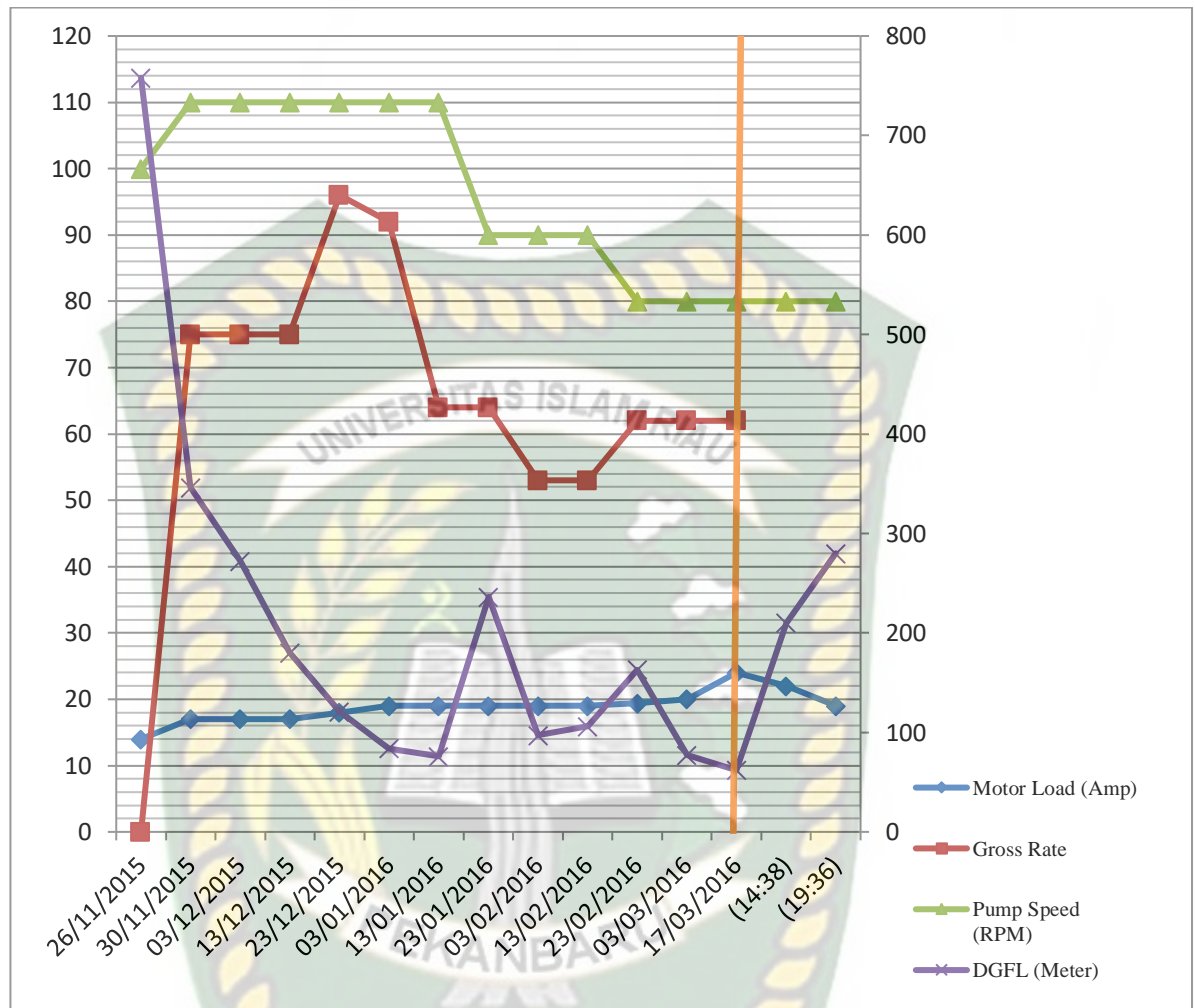
**Gambar 4.1** Kurva *Pump Performance* Sumur SAI

Berdasarkan informasi yang didapat dari *Engineer* bahwa nilai *Motor Load* dapat mengalami kenaikan dikarenakan kondisi sumur seperti adanya gas yang ikut terpompa. Pada *Fluid Level* terjadi kenaikan pada nilai 280 meter dari 62 meter yang artinya *fluida* yang disirkulasikan oleh pompa tidak sampai ke permukaan dengan kondisi pompa masih bekerja, dimana berdasarkan standard dari perusahaan atau *SOP* untuk nilai *Fluid Level* yang aman berada dalam kisaran 50 meter dan sumur ini masih memiliki *Pump Efficiency* yang baik yaitu dengan nilai 89%

Berdasarkan kurva *Pump Performance* dari sumur SAI diatas diketahui bahwa disaat belum terjadinya *Tubing Leak* yakni dari tanggal 26 November 2015 sampai 16 Maret 2016 nilai ketinggian DGFL atau FAP masih berada diangka yang aman begitu pula dengan *Gross Rate*. Pada tanggal 17 Maret 2016 ditemukan tidak adanya keluar fluida dari *Sample Point Valve* lalu pada saat jam 14:38 terjadi peningkatan DGFL ke nilai 210 dan juga saat jam 19:36 terjadi peningkatan nilai DGFL ke 280 dan AMP mengalami penurunan menjadi 19. Dengan demikian diketahui bahwa pompa sudah tidak dapat mensirkulasikan fluida ke permukaan sehingga DGFL naik.

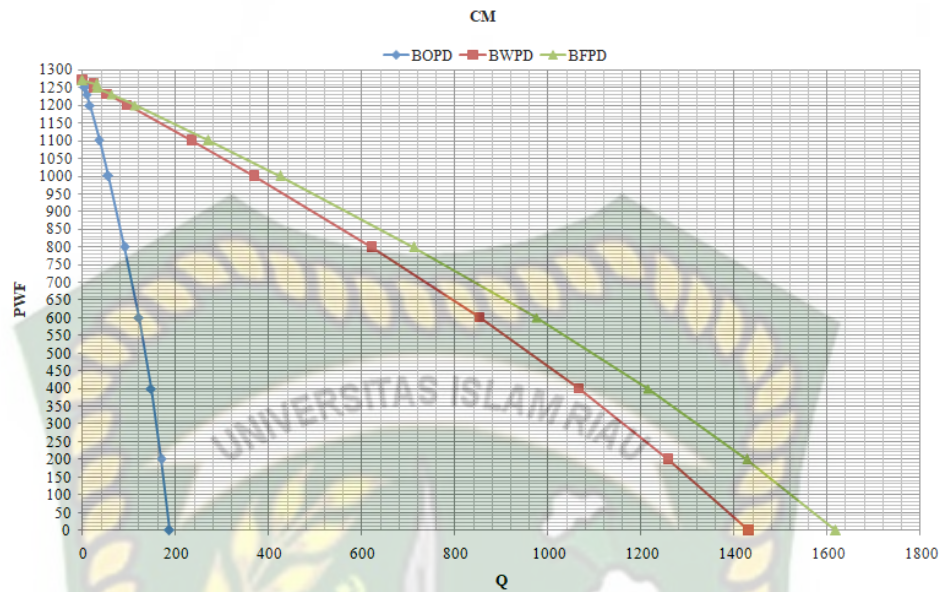
**Gambar 4.2** Kurva IPR pada sumur SAI

Dari kurva IPR dapat dilihat bahwa sumur SAI memiliki  $Q_{maks}$  1614,572 bfpd dan laju alir fluida ( $Q_t$ ) 62 bfpd dengan *water cut*(WC) 85%, jadi Sumur SAI sebelum terjadinya *Tubing Leak* masih beroperasi dengan normal dan masih ekonomis untuk diproduksi dan saat terjadinya *Tubing Leak* sumur SAI tidak dapat memproduksi fluida kepermukaan sehingga membutuhkan perbaikan agar kembali aktif memproduksi fluida.

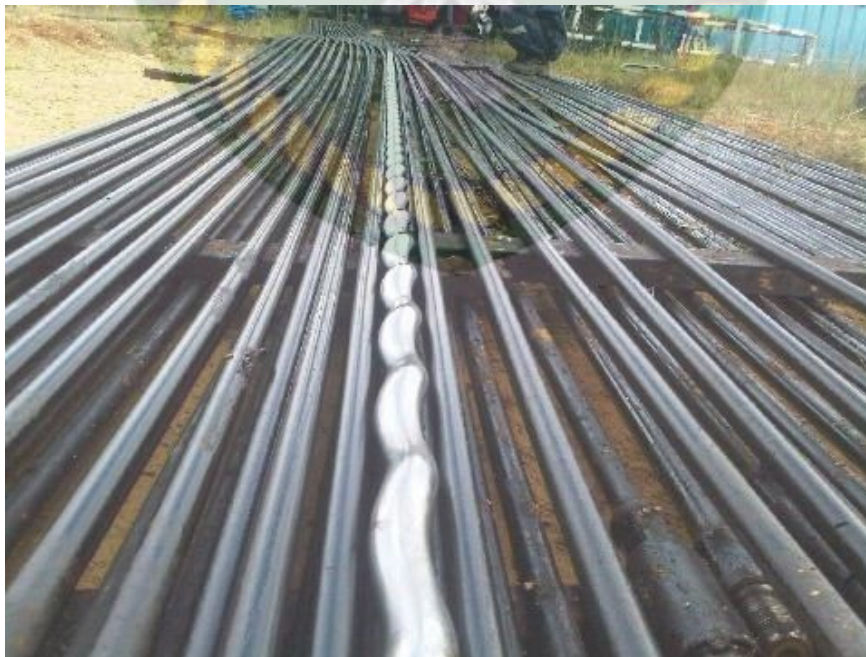
**Gambar 4.3** Kondisi *Rotor* Sumur SAI

Pada tanggal 18 Maret 2016 mulai dilakukan *Workover* yaitu melakukan *Pull Out Rotor String* dan *Rotor* ditemukan masih dengan kondisi yang baik.

Saat tidak ditemukannya masalah pada *Rotor* tersebut maka pada tanggal 19 Maret 2016 dilakukan *Pullout Tubing String* beserta dengan *Stator*. Setelah *Stator* dipermukaan, *Stator* dibersihkan dengan air dan mencoba memutar *Rotor* di dalam *Stator* untuk mengetahui keadaan *Stator*, dan hasilnya *Stator* masih dalam keadaan yang baik.

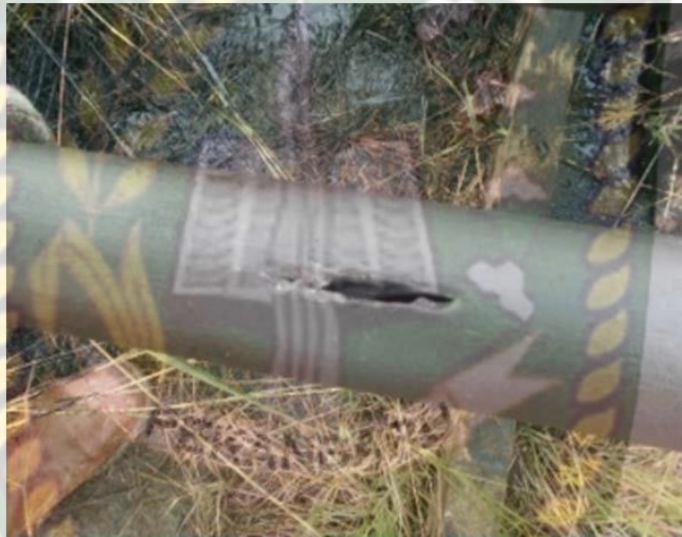
**Gambar 4.4** Kondisi *Tubing Leak* pada *Joint 53* dari *Tubing Hanger*.

Permasalahan *Tubing Leak* yang terjadi pada sumur SAI seringkali dijumpai pada sumur yang menggunakan *Artificial Lift Progressive Cavity Pump* terutama pada *Directional Well*. *Tubing Leak* ini terjadi karena adanya gesekan antara *Sucker Rod* dan *Tubing*, gesekan antara *Sucker Rod* dan *Tubing* menyebabkan *Tubing* terkikis dan lama kelamaan dapat menyebabkan kebocoran *Tubing* atau *Tubing Leak*.

Setelah mengetahui keadaan *Stator* dan *Rotor* dalam kondisi yang baik, lalu dilakukanlah *Tubing Integrity Test* dengan memberikan tekanan kedalam *Tubing* yang terpasang pada sumur SAI dan ditemukan adanya kebocoran *Tubing* pada *Joint 53* dan *Joint 99* dari *Tubing Hanger*.

- d. Sebelum melakukan pemasangan pompa kembali, disarankan untuk melakukan tes *Tubing Integrity* yang berupaya untuk mengetahui kondisi kelayakan *Tubing* yang digunakan.
- e. Direkomendasikan untuk selalu *Maintain Pump Submergence* minimum 150 meter untuk mengurangi torsi pompa.
- f. Menggunakan *Tubing* yang lebih berkualitas dalam segi ketahanan seperti *Tubing EndureAlloy* agar dapat mencegah terjadinya *Tubing Leak* dan memperpanjang usia dari *Tubing*. *Tubing Endure Alloy* memiliki kelebihan dari *Tubing* biasanya yaitu tingkat kekerasannya memiliki nilai 1600 – 1850 HK0,1 (*Knoop Hardness determined at 100-g load in accordance to ASTM E384-10*) yang mana *Tubing* biasanya memiliki tingkat kekerasan 160 – 180 HK0,1 (Carbon Steel J55), dapat bertahan pada suhu hingga 400° C, dan juga dapat lebih tahan lama terhadap pada lingkungan yang tinggi akan CO2 dan H2s

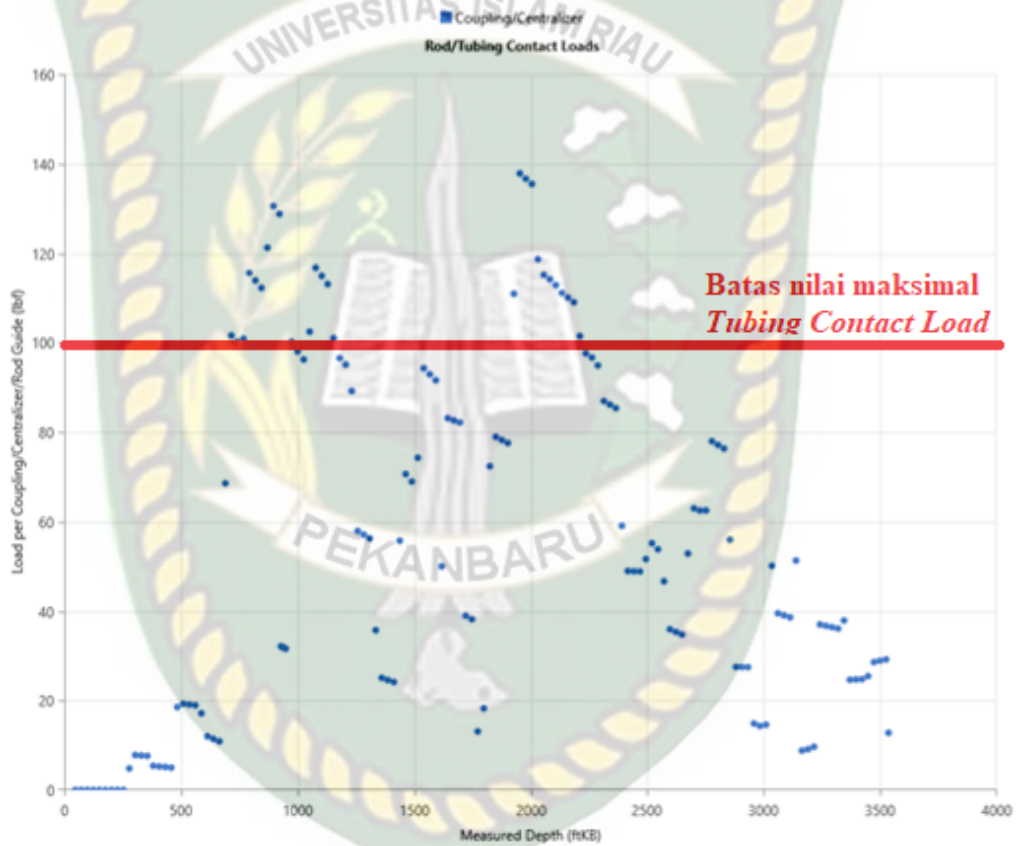
**Gambar 4.9** Grafik *Tubing Contact Load* Sumur SAI Sebelum Terjadinya *Tubing Leak*

Pada saat mendesign rangkaian *Rod String*, *Engineer* menggunakan software C-FERR PUMP yang mana dari hasil design *Rod String* tersebut akan mempunyai nilai *Tubing Contact Load* yang dikeluarkan oleh program tersebut yang berupa dalam bentuk Grafik, dimana aturan dari perusahaan penyedia pompa pcp menyarankan bahwa nilai dari *Tubing Load Contact* tidak boleh lebih dari 100lbf. Berikut merupakan grafik dari rangakain *Rod string* sebelum terjadinya *Tubing Leak*.

Gambar diatas menunjukkan bahwa rangkaian *Rod String* sumur SAI sebelum terjadinya *Tubing Leak* memiliki titik yang berada diatas 100lbf pada kedalaman sekitar 710ft – 1100ft dan 1910ft – 2250ft.

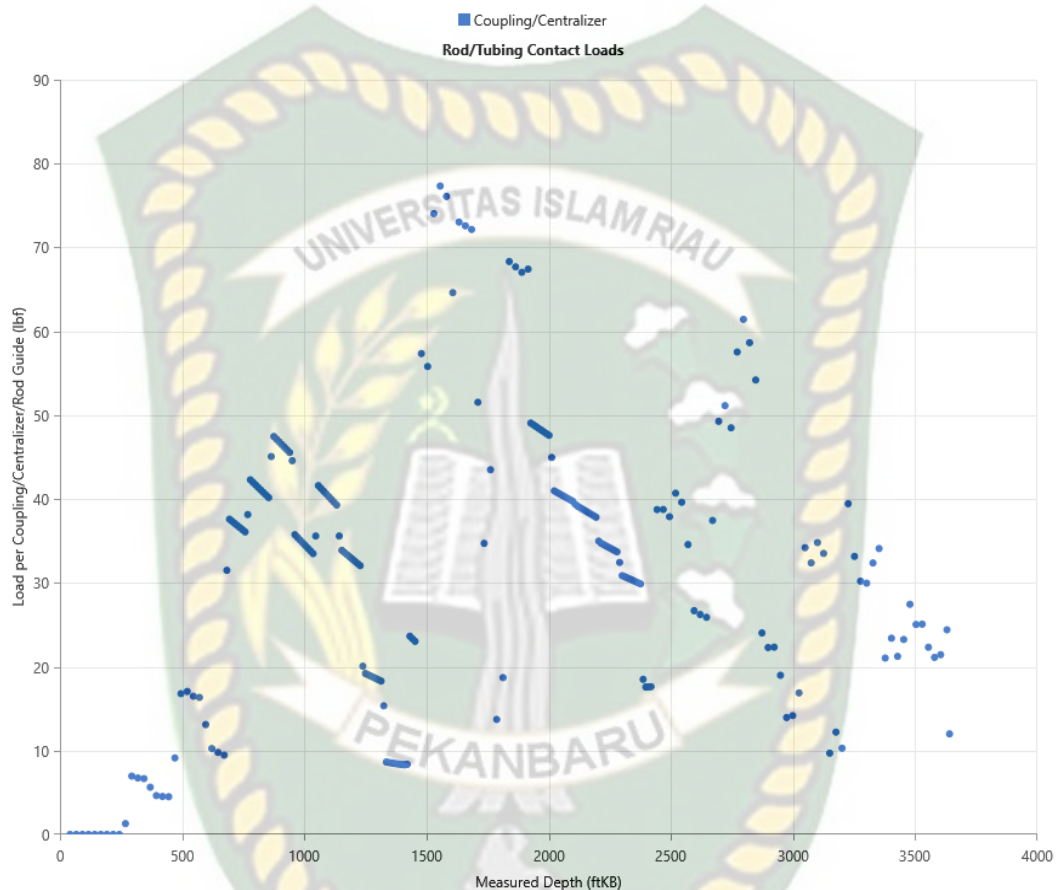
**Gambar 4.11** Grafik *Tubing Contact Load* Sumur SAI Sesudah Terjadinya *Tubing Leak*

dari 100lbf. Berikut merupakan grafik dari rangkaian *Rod string* sesudah terjadinya *Tubing Leak*.

Gambar diatas menunjukkan bahwa rangkaian *Rod String* sumur SAI sesudah terjadinya *Tubing Leak* memiliki titik yang berada dibawah 100lbf, yang mana titi tertingginya hanya sampai 78lbf sehingga sangat baik untuk meminimalisirkan terjadinya *Tubing Leak*

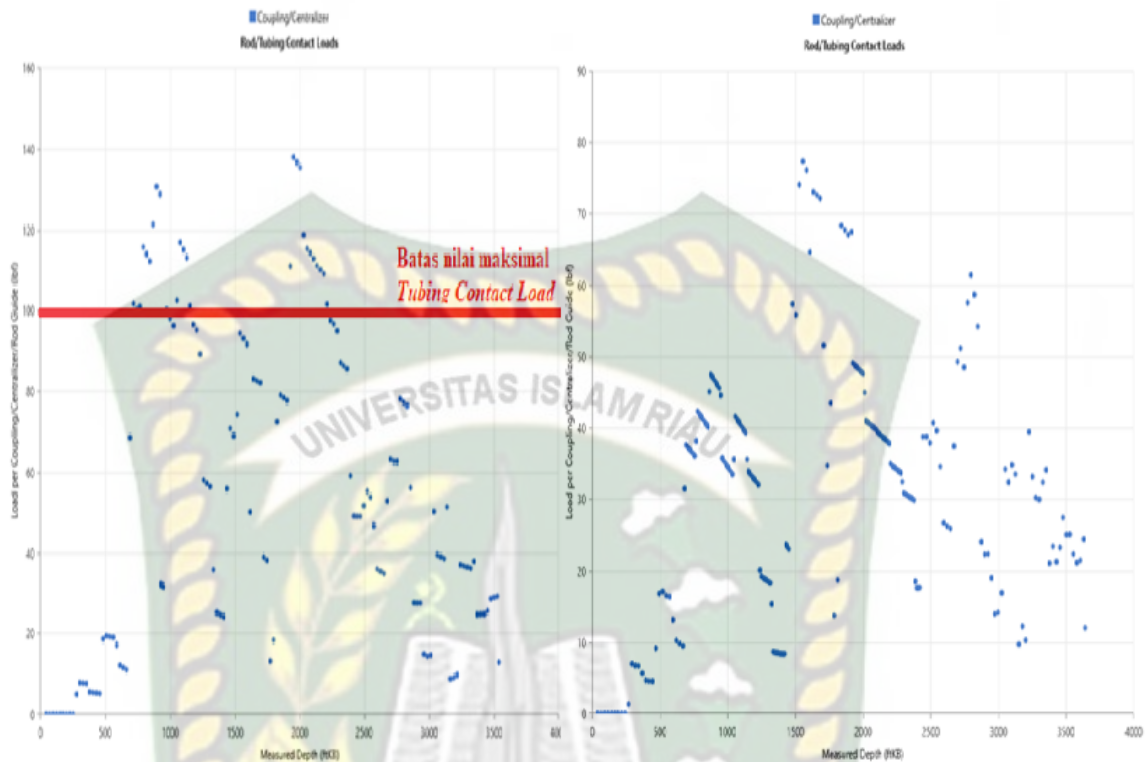
**Gambar 4.12** Perbandingan Grafik *Rod/Tubing Contact Loads* sumur SAI sebelum dan sesudah terjadinya *Tubing Leak* pada *software C-FER*

Disaat data sudah diserahkan ke perusahaan *Pump Service*, para *engineer* pompa akan mendesain rangkaian *Rod String* hingga pompa yang akan digunakan pada sumur tersebut menggunakan *Software C-FER*, dimana *Engineer* memasukkan data sumur yang diperlukan ke dalam *Software* tersebut dan mendesain rangkaian *Rod String* hingga pompa yang akan digunakan. Setelah selesai dalam tahap design *Software* tersebut akan mengeluarkan jendela baru yang mana berisikan grafik *Rod/Tubing Contact Load*, yang mana grafik ini terdapat data *Load Per Coupling/Centralizer (lbf)* terhadap *Measured Depth (m)*. Grafik ini menayangkan beban dari *Sucker Rod* yang terkontak dengan *Tubing* pada tiap kedalaman dari sumur. Berdasarkan dari *Software C-FER* yang mengacu pada peraturan perusahaan *Rod/Tubing Contact Load* tidak boleh melebihi dari 100(lbf) dan apabila semakin rendah akan semakin baik untuk menghindari terjadinya *Tubing Leak*. Berikut adalah perbandingan grafik *Rod/Tubing Contact Load* pada saat sebelum dan setelah terjadinya *Tubing Leak*:

Dari perbandingan grafik *Rod/Tubing Contact Load* pada sumur SAI diatas diketahui bahwa *Load Per Coupling/Centralizer* pada sebelum terjadinya *Tubing Leak* mempunyai nilai *Contact Load* yang besar pada kedalaman sekitar 703ft hingga 1200ft, dan juga pada kedalaman 1900ft sampai 2200ft. Berbeda dengan grafik *Rod/Tubing Contact Load* pada sumur SAI saat sesudah terjadinya *Tubing Leak* dimana nilai *Load Per Coupling/Centralizer* berada dibawah nilai 100lbf pada semua kedalaman, dimana nilai *Rod/Tubing Contact Load* paling tinggi hanya 78lbf.

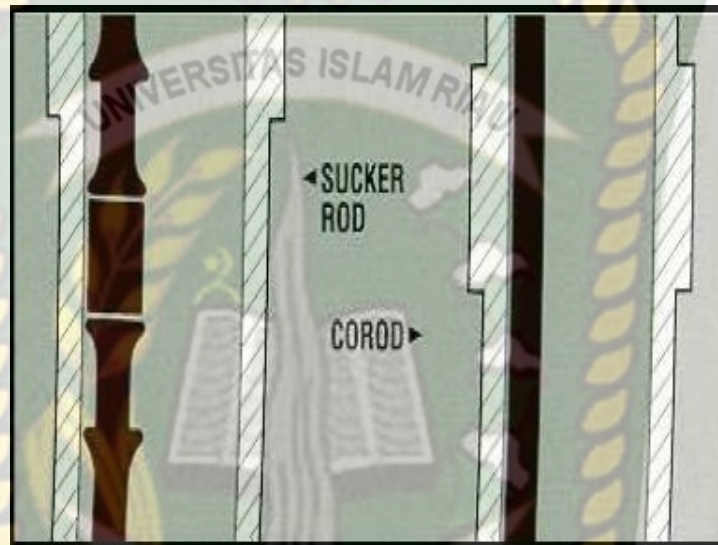
**Gambar 4.14** *Type of Contact Load*

Pada gambar 4.14 dimana *Sucker Rod* menempel pada *Tubing* yang disebabkan karena adanya kemiringan dari sumur tersebut.
