**PENGARUH BEBAN SUMBU KENDARAAN  
TERHADAP TINGKAT KERUSAKAN JALAN  
PADA PERKERASAN RIGID DI KOTA PEKANBARU  
(STUDI KASUS: JALAN LINTAS SUMATERA ARENGKA 2, RIAU)**

**TUGAS AKHIR**

**THE EFFECT OF VEHICLE LOAD ON ROAD DAMAGE LEVEL ON  
RIGID PAVEMENT IN PEKANBARU CITY (CASE STUDY:  
ARENGKA 2 SUMATERA TRAFFIC ROAD, RIAU)**

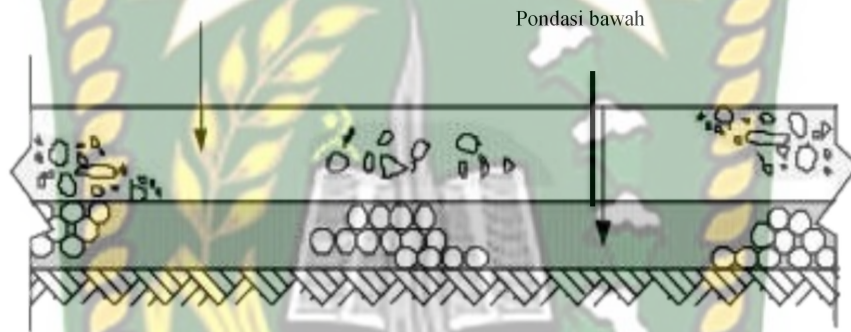
**Gambar 3.1** Struktur Perkerasan Beton Semen  
 (Departemen Permukiman dan Prasarana Wilayah, 2003)

perkerasan lentur yang kekuatan perkerasannya diperoleh dari lapisan tebal pondasi bawah, pondasi, dan lapisan tebal lapisan permukaan. Karena yang terpenting adalah mengetahui daya dukung struktur yang dapat menahan beban, maka faktor terpenting yang harus diperhatikan dalam perencanaan jalan beton semen portland adalah kekuatan beton itu sendiri. Dampak terhadap daya dukung beban perkerasan jalan (tebal pelat beton) relatif kecil, namun jika ditentukan bahwa klasifikasi tanah tidak diklasifikasikan, maka diperlukan survei tanah lain untuk dimensi struktur jalan (substruktur).

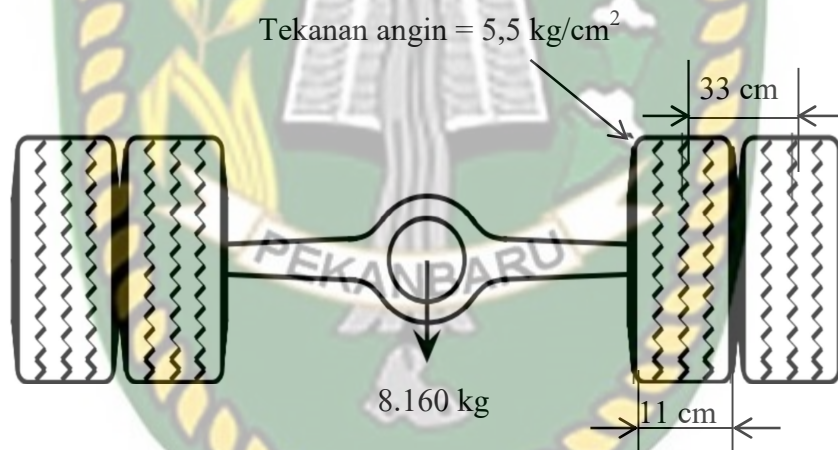
**Gambar 3.4** Sumbu Standar 8160 Kg (Sukiman, 2010)

Sumbu tunggal 8160 kg yang digunakan sebagai sumbu standar di Indonesia seperti digambarkan pada gambar 3.4.

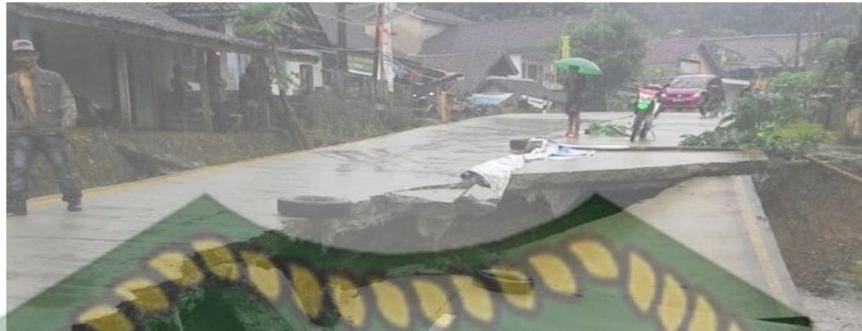
**Gambar 3.5** Amblas (Suryawan 2009)

Amblas adalah penurunan permanen permukaan slab dan umumnya terletak disepanjang retakan atau sambungan. Kerusakan ini dapat menimbulkan terjadinya genangan air dan seterusnya masuk melalui sambungan atau retakan. Kedalaman amblas yang dipandang kritis adalah lebih dari 25 mm.

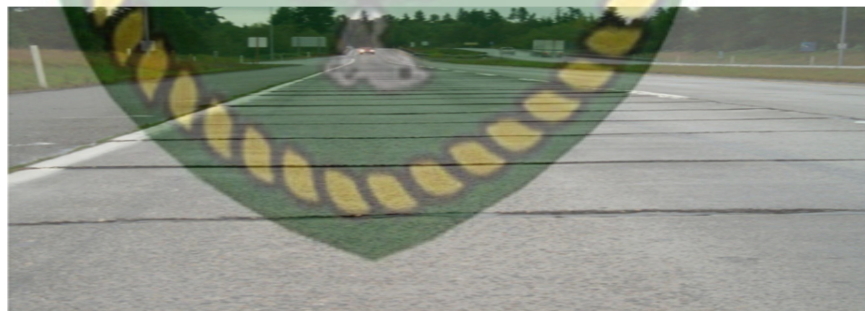
**Gambar 3.6** Patahan (Suryawan 2009)

Patahan adalah kerusakan yang disebabkan oleh tidak teratur susunan disekitar atau disepanjang lapisan bawah tanah dan patahan pada sambungan slab, atau retak-retak.

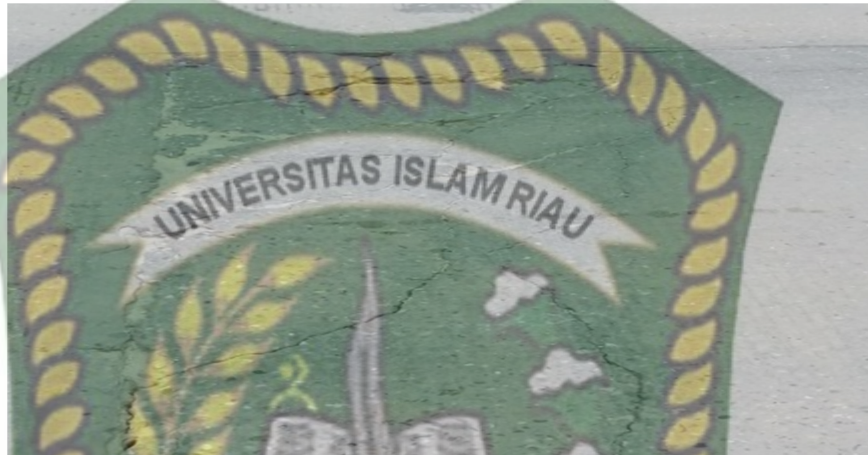
**Gambar 3.7** Pemompaan (Survei Lapangan)

Pemompaan adalah fenomena, dimana air atau lumpur keluar (terpompa) melalui sambungan atau retakan yang ditimbulkan oleh defleksi slab akibat lalu lintas.

- a. Kadar air yang berlebihan pada tanah dasar.
- b. Akibat infiltrasi air melalui celah sambungan atau retakan

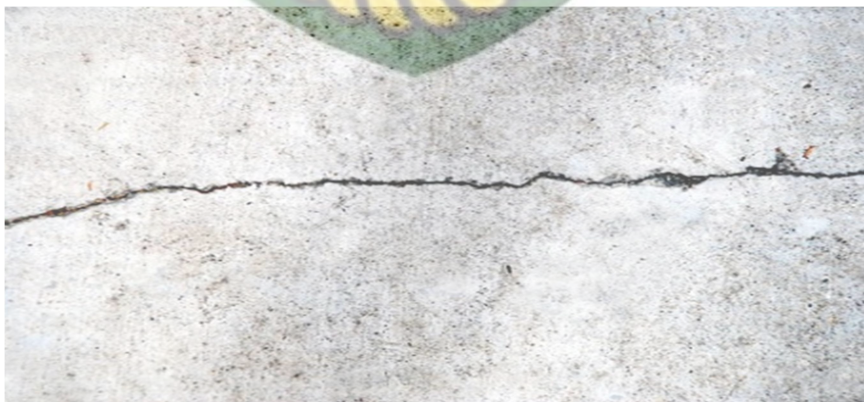
**Gambar 3.8** *Rocking* (Suryawan, 2009)

*Rocking* adalah fenomena, dimana terjadi pergerakan vertikal pada sambungan atau retakan yang disebabkan oleh lalu lintas. *Rocking* dapat disebabkan oleh pemompaan.

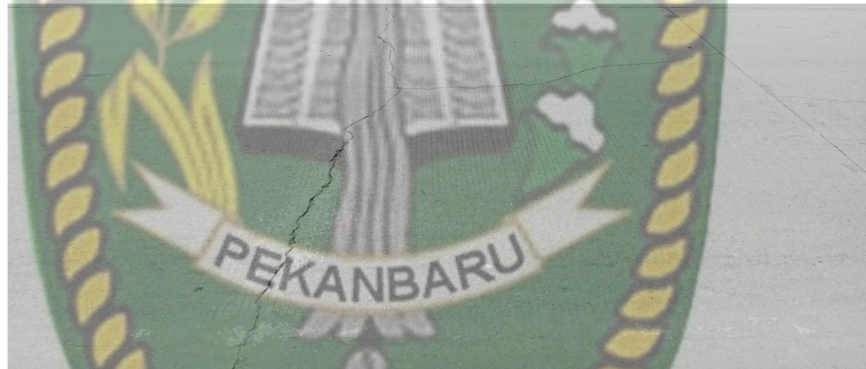
**Gambar 3.9** Retak Block (Survei Lapangan)

Retak blok adalah retak saling berhubungan yang membentuk rangkaian blok berbentuk segi empat dan umumnya ukuran blok lebih besar dari 1 m.

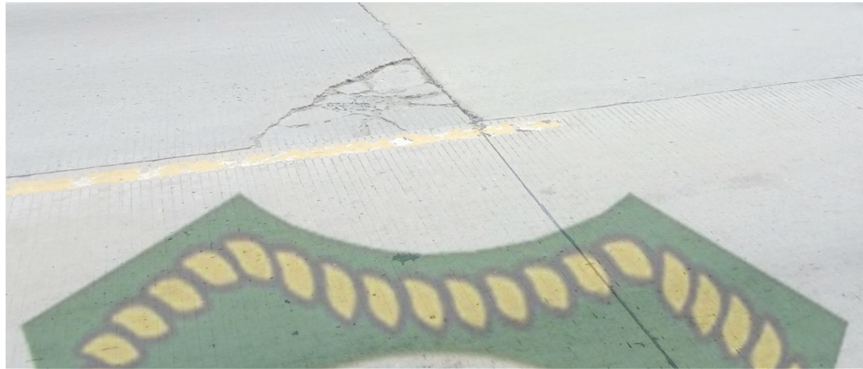
**Gambar 3.10** Retak Sudut (Survei Lapangan)

Retak sudut adalah retak yang memotong secara diagonal dari tepi atau sambungan melintang.

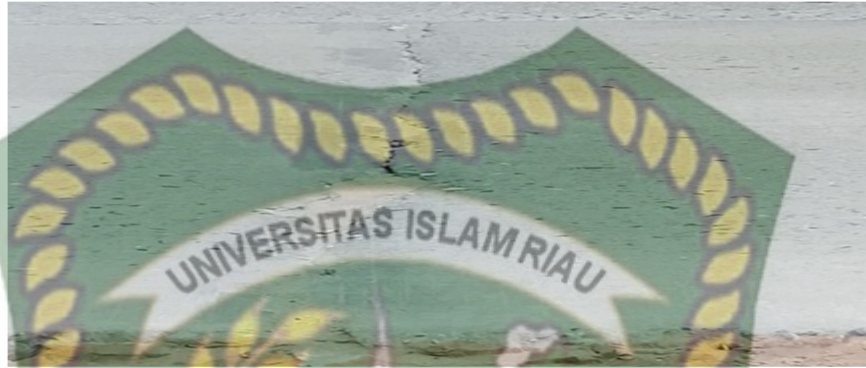
**Gambar 3.12** Retak Memanjang (Survei Lapangan)

Retak memanjang adalah retak yang tidak berhungan dan merambat kearah memanjang slab, dimulai sebagai retak tunggal atau serangkaian retak yang mendekati sejajar.

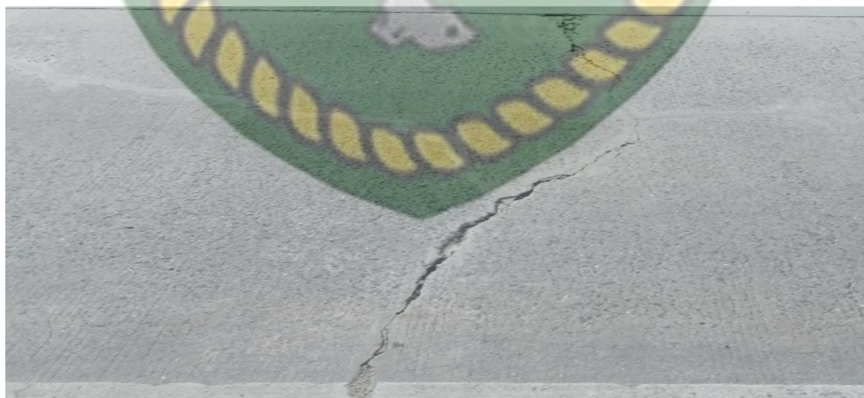
**Gambar 3.13** Retak Tidak Beraturan (Survei Lapangan)

Retak tidak beraturan adalah retak yang tidak berhubungan, polanya tidak beraturan dan umumnya merupakan retak tunggal

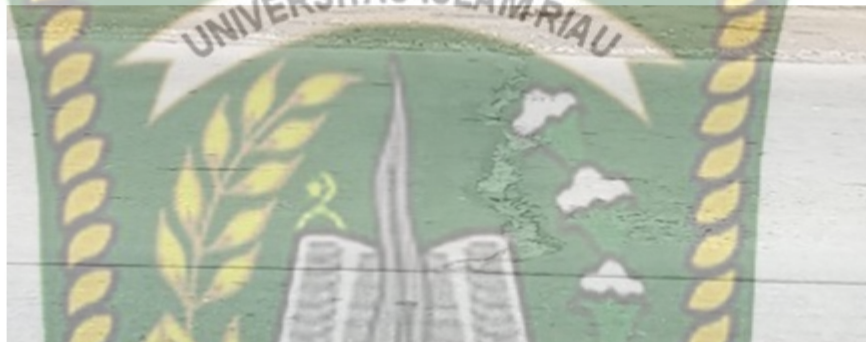
**Gambar 3.14** Retak Melintang (Survei Lapangan)

Retak melintang adalah retak yang tidak berhungan dengan retakannya merambat kearah melintang slab.

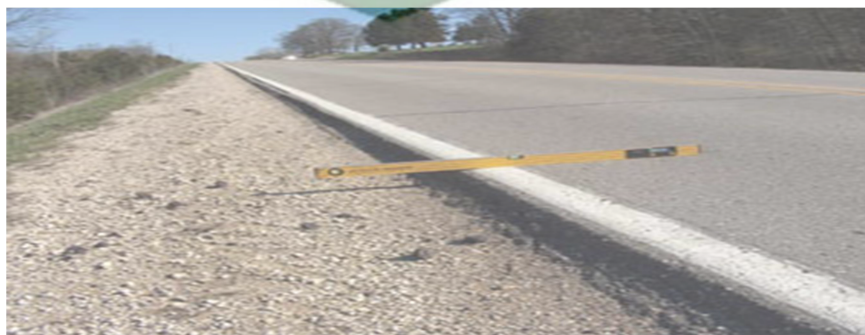
**Gambar 3.15** Penurunan Bagian Tepi Perkerasan (Suryawan, 2009)

Penurunan bagian tepi perkerasan adalah penurunan yang terjadi pada bahu yang berdekatan dengan tepi slab.

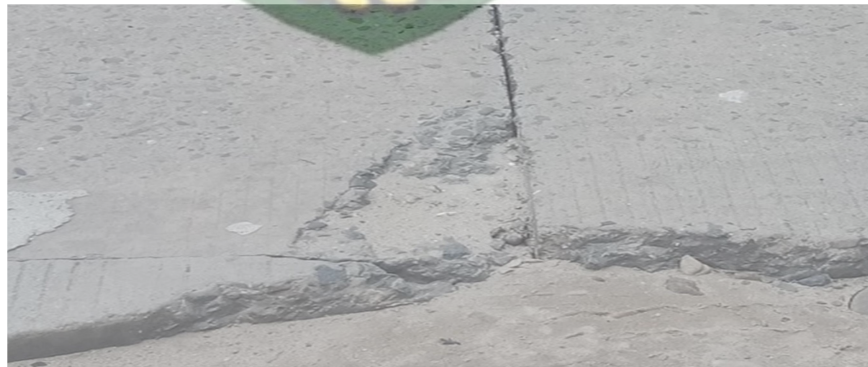
**Gambar 3.17** Gompal (*Spalling*) (Survei Lapangan)

Gompal adalah pecah yang umumnya terjadi pada bagian tepi permukaan slab, sambungan, sudut atau retakan.

- a. Infiltrasi material yang tidak elastis kedalam sambungan
- b. Pelemahan pada tepi sambungan akibat pekerjaan secara pedoman.
- c. Korosi tulangan (*tie bar dan dowel*).
- d. Kesalahan pemasangan dowel.
- e. Mutu agregat campuran beton rendah

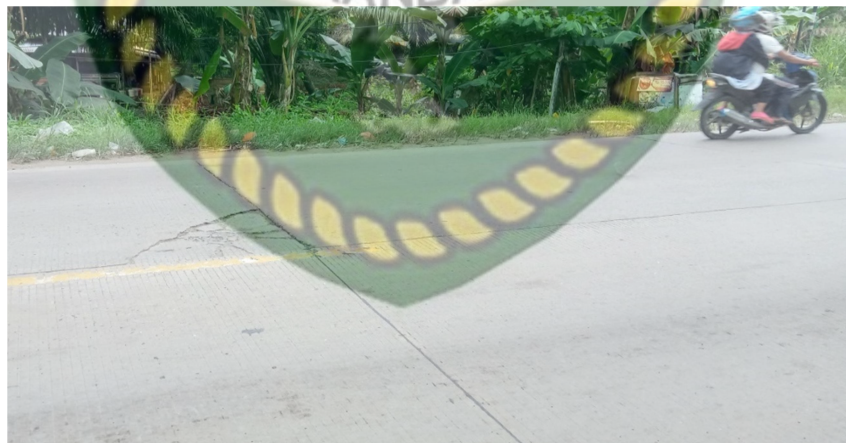
**Gambar 5.2** Kerusakan Retak Sudut dilokasi Penelitian

Retak sudut merupakan retak yang memotong sambungan pada jarak kurang dari atau sama dengan setengah panjang dari kedua sisi panel yang diukur dari titik sudut panel.

Berdasarkan hasil dari analisis luas kerusakan retak sudut arah jalan AKAP – Riau yaitu sebesar 2,248 m<sup>2</sup> dan arah sebaliknya jalan Riau – AKAP dengan luas kerusakan retak sudut yaitu sebesar 1,996 m<sup>2</sup>. Untuk lebih jelas lagi

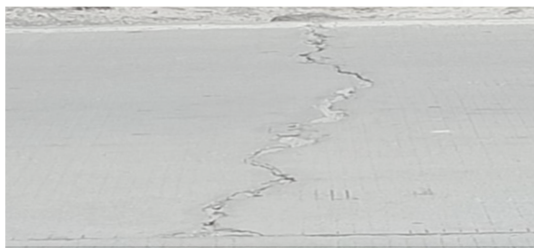
**Gambar 5.3** Kerusakan Retak Melintang dilokasi Penelitian

Retak memanjang merupakan retak yang pada umumnya terjadi pada tengah perkerasan beton, sejajar sumbu jalan atau arah lalu lintas. Sedangkan retak melintang yaitu retak yang terjadi pada arah lebar perkerasan beton dan hampir tegak lurus sumbu jalan.

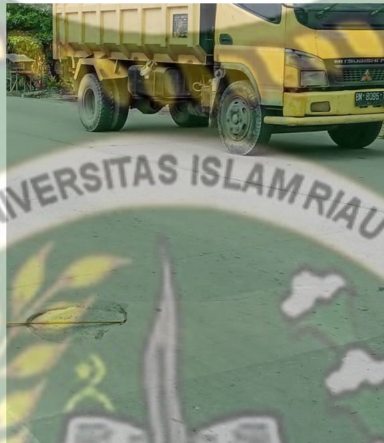
**Gambar 5.10** Kerusakan Lubang dilokasi Penelitian

Lubang merupakan cekungan pada permukaan perkerasan yang mempunyai diameter kecil, biasanya kurang dari 750 mm. Lubang adalah salah satunya kerusakan yang terdapat pada ruas jalan Lintas Sumatera Arengka 2, kerusakan lubang tersebut beberapa banyak ditemukan.

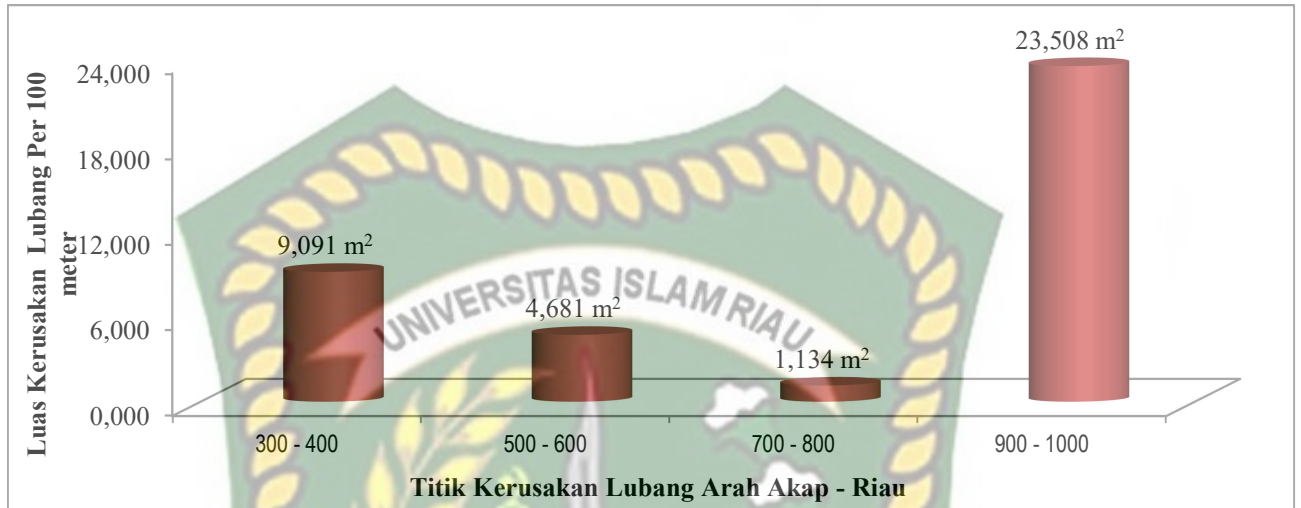
**Gambar 5.11** Luas Kerusakan Lubang AKAP - Riau STA 1 + 000

*lampiran A* dan disederhanakan pada gambar dibawah ini yang berupa persentase pada kerusakan lubang per 100 meter;

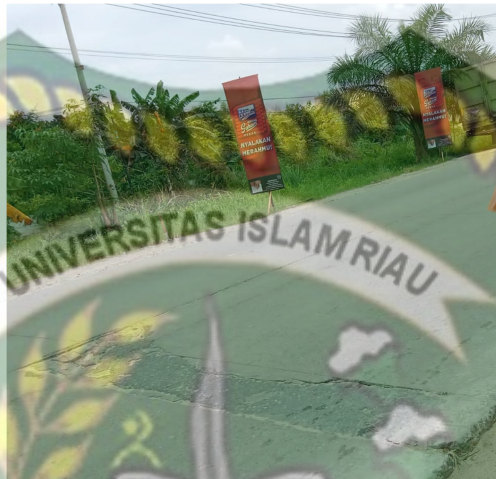
**Gambar 5.15** Kerusakan Tambalan dilokasi Penelitian

Tambalan adalah area perkerasan lama yang telah dibongkar dan diganti dengan bahan material pengisi. Tambalan yang terdapat pada ruas jalan Lintas Sumatera Arengka 2 hanya sedikit saja.

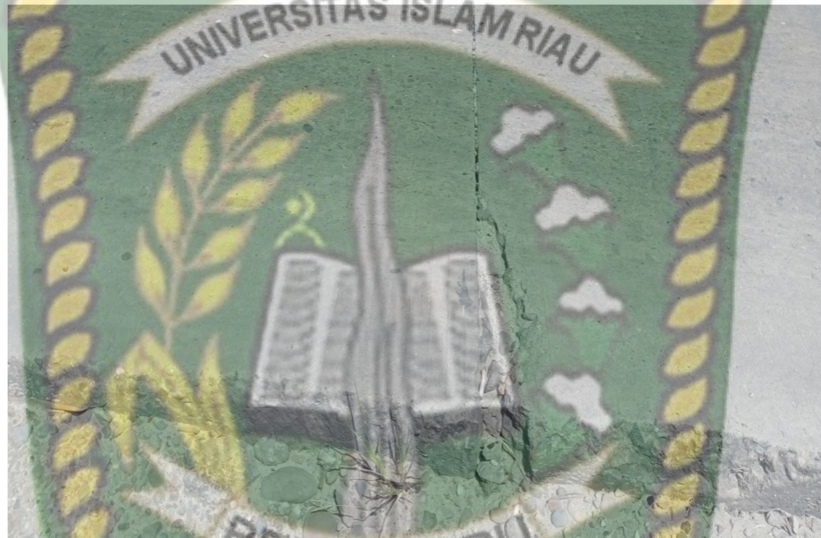
**Gambar 5.18** Kerusakan Pengisi Sambungan dilokasi Penelitian

Kerusakan pengisi sambungan dapat menyebabkan masuknya bahan lain yang keras ke dalam sambungan, dan dapat menghalangi pemuaian horizontal slab yang mengakibatkan tegangan sehingga menimbulkan gompal dan retak. Kerusakan pengisi sambungan adalah salah satu kerusakan yang terdapat pada ruas jalan Lintas Sumatera Arengka 2, kerusakan tersebut sangat sedikit ditemukan.

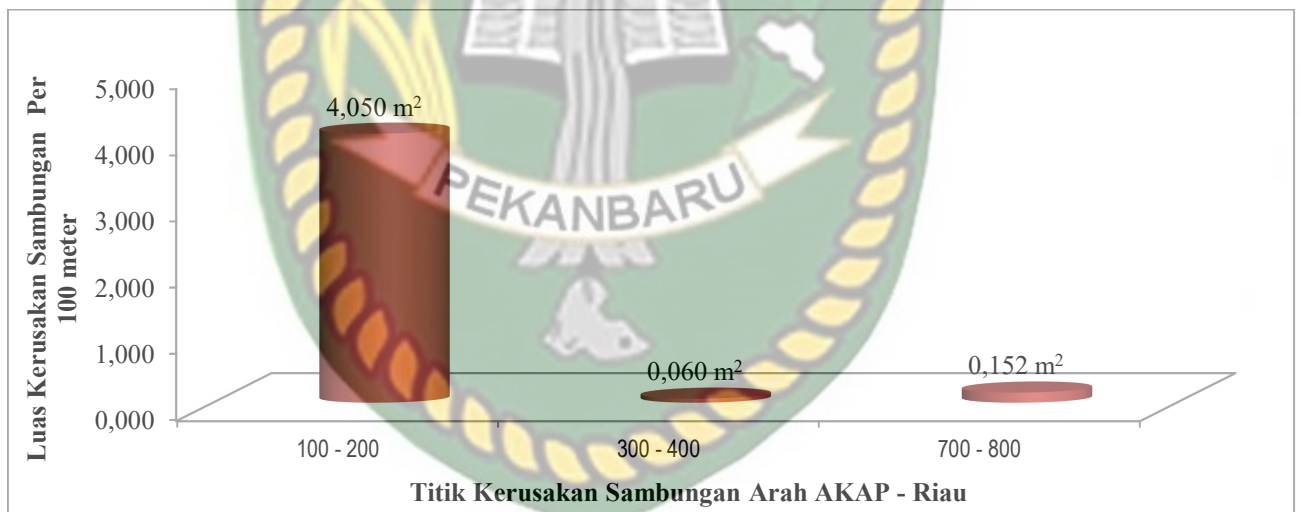
**Gambar 5.19** Luas Kerusakan Sambungan AKAP - Riau STA 0 + 000

Berdasarkan hasil analisis dari kerusakan pengisi sambungan yang terlampir pada *lampiran A* dan disederhanakan pada gambar 5.19 yang berupa persentase pada kerusakan pengisi sambungan per 100 meter;
