**KAJIAN KONDISI PELAYANAN JALAN PERKERASAN
LENTUR (ASPAL) PERBANDINGAAN ANTARA METODE
PCI DAN PSI PADA RUAS JALAN SIMPANG PANAM –
SIMPANG KUBANG KOTA PEKANBARU**

Tesis

**PROGRAM MAGISTER TEKNIK SIPIL
PROGRAM PASCASARJANA
UNIVERSITAS ISLAM RIAU
PEKANBARU
2020**

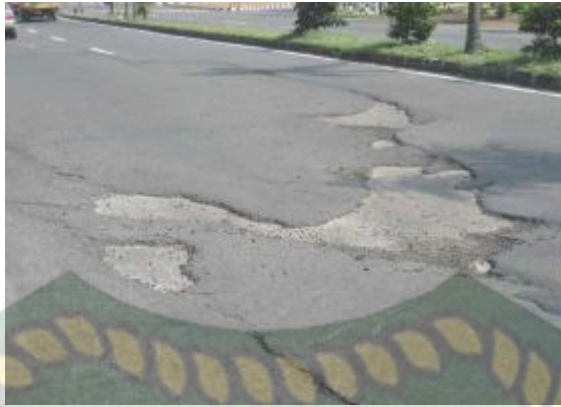
Gambar 3.4 Contoh Kerusakan Tekstur Permukaan (*delamination*) (Hardiyatmo, 2015)

3. Kerusakan tekstur permukaan meliputi butiran lepas, kegemukan, agregat licin, terkelupas (*delamination*), dan *stripping*.

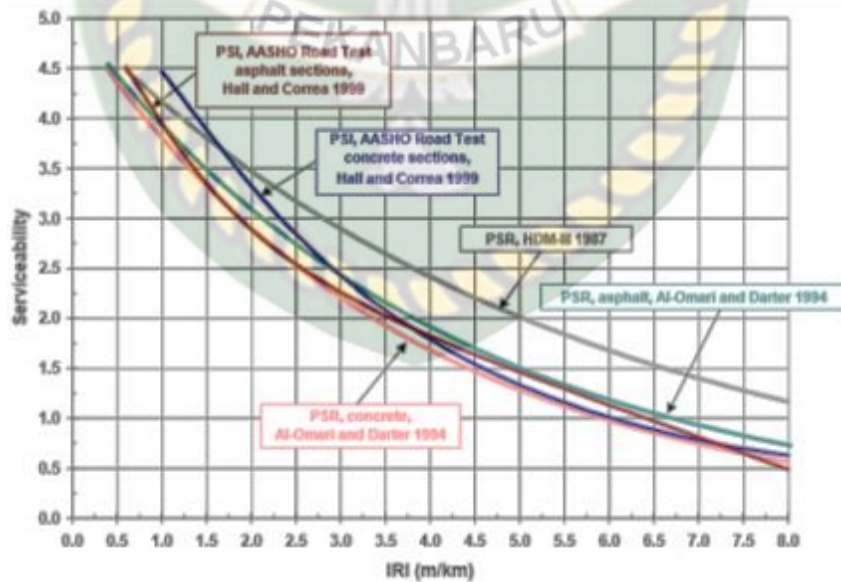
Gambar 3.10 Hubungan IP dan IRI (NCHRP,2001)

IRI merupakan parameter kekasaran yang dihitung dari jumlah kumulatif naik-turunnya permukaan arah profil memanjang dibagi dengan jarak atau panjang permukaan yang diukur. IRI dinyatakan dalam satuan meter per kilometer (m/km). Apabila digambarkan dalam sebuah grafik maka hubungan IP dan IRI ditampilkan seperti pada Gambar 3.10.

Gambar 3.10 menunjukkan dimana garis vertikal merupakan nilai Indeks Permukaan antara 0 – 5 sedangkan garis horizontal merupakan nilai IRI (m/km). Dari Gambar 3.10 dapat diketahui semakin besar nilai IRI suatu ruas jalan maka semakin buruk (sangat kurang) kondisi fungsional suatu ruas jalan, dan sebaliknya apabila semakin kecil nilai IRI maka semakin bagus nilai pelayanan suatu ruas jalan.

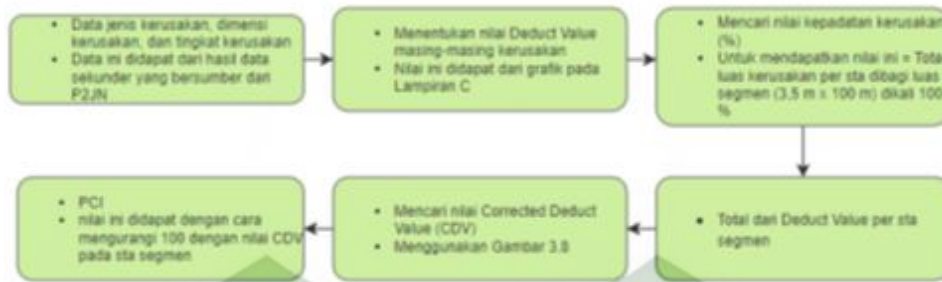
Gambar 4.3 Alur Analisis Metode PCI

Didalam prosedur analisis metode PCI ada beberapa tahapan yang dilalui dalam penelitian ini sebelum menghasilkan suatu indikator nilai pelayanan jalan. Alur analisis metode ini dapat dilihat pada Gambar 4.3.

Secara lengkap penjelasan dari Gambar 4.3 untuk langkah-langkah analisis metode PCI adalah sebagai berikut :

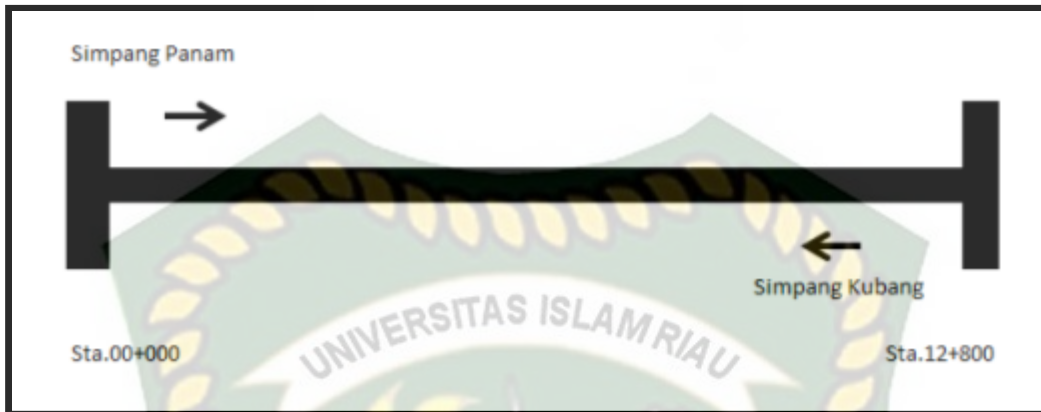
Gambar 5.2 Penentuan Lajur Pada Wilayah Studi (Analisis,2018)

Gambar 5.2 merupakan salah satu cara agar memudahkan dalam menentukan stationing awal dan menentukan arah (jalur) pada ruas yang dikaji. Jalur I merupakan jalur dari arah Simpang Panam menuju ke Simpang Kubang sedangkan jalur II merupakan arah lajur sebaliknya.

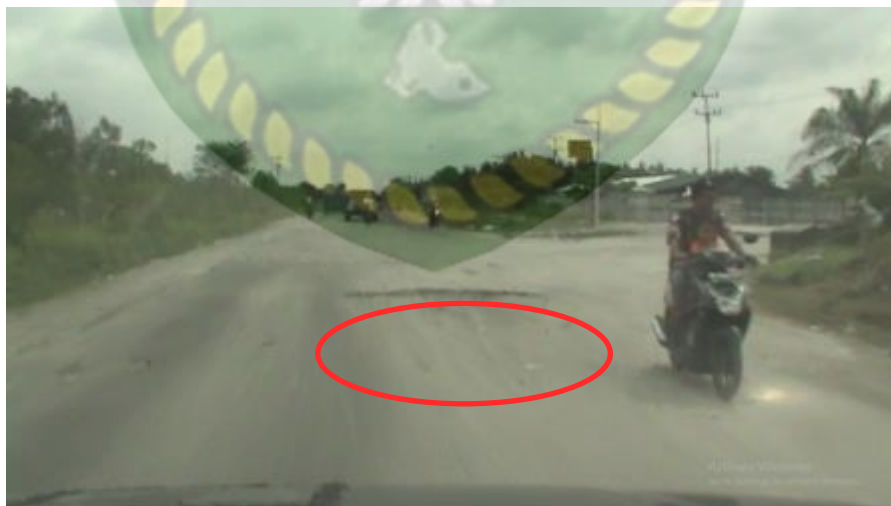
Gambar 5.3 Lubang (*Potholes*) Sta.8+300 (Survei,2018)

Pada gambar diatas merupakan salah satu kerusakan lubang yang terjadi pada salah satu *Stationing* Simpang Kubang – Simpang Panam pada jalur I. Pada Jalur I kerusakan lubang merupakan kerusakan dominan yang didapat dari hasil analisis PCI.

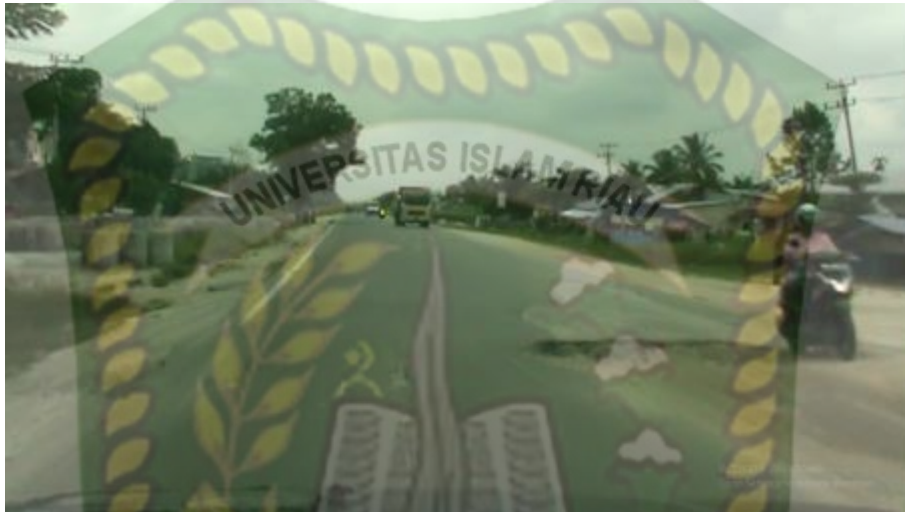
Gambar 5.4 *Alligator Cracking* dan *Potholes* Sta.1+500 (Survei,2018)

Pada Jalur II berdasarkan hasil survei langsung di lapangan sesuai *stationing* kerusakan pada perkerasan lentur didominasi oleh jenis kerusakan Retak Kulit Buaya (*Alligator*).

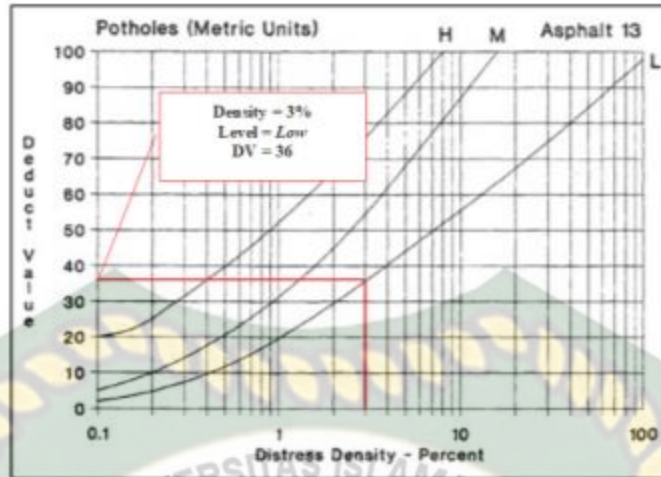
Gambar 5.6 Grafik Penentuan DV pada Jenis Kerusakan lubang (*potholes*), (Shanin,2005)

Gambar 5.6 merupakan salah satu contoh dalam menentukan nilai DV yaitu dengan memasukkan persentase dari kepadatan kerusakan (*distress density*) dari tipe kerusakan lubang yaitu 3 % (garis horizontal) dengan level kerusakan rendah (*low*) maka didapat nilai DV (garis vertikal) sebesar 36. Selanjutnya ditampilkan Gambar 5.8 penentuan DV pada jenis kerusakan tambalan (*patching*).

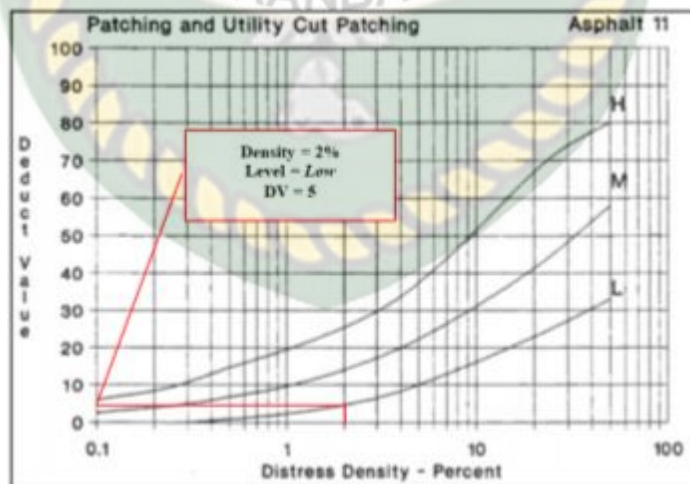
Gambar 5.7 Grafik Penentuan DV pada Jenis Kerusakan tambalan (*patching*), (Shanin,2005)

Gambar 5.7 merupakan salah satu contoh dalam menentukan nilai DV yaitu dengan memasukkan persentase dari kepadatan kerusakan (*distress*

density) dari tipe tambalan yaitu 2 % (garis horizontal) dengan level kerusakan rendah (*low*) maka didapat nilai DV (garis vertikal) sebesar 5. Selanjutnya ditampilkan Gambar 5.9 penentuan DV pada jenis kerusakan benjolan (*bumps*).

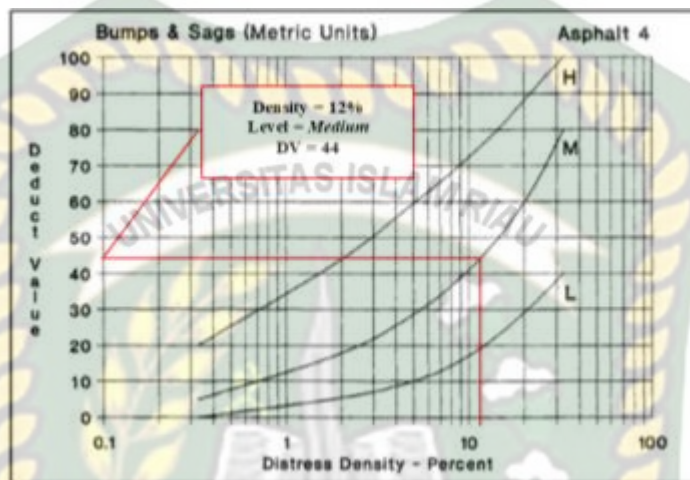
Gambar 5.8 Grafik Penentuan DV pada Jenis Kerusakan benjolan (*bumps*), (Shanin,2005)

Gambar 5.8 merupakan salah satu contoh dalam menentukan nilai DV yaitu dengan memasukkan persentase dari kepadatan kerusakan (*distress density*) dari tipe benjolan yaitu 12 % (garis horizontal) dengan level kerusakan rendah (*medium*) maka didapat nilai DV (garis vertikal) sebesar 44. Selanjutnya ditampilkan Gambar 5.10 penentuan DV pada jenis kerusakan agregat licin (*polished aggregate*).

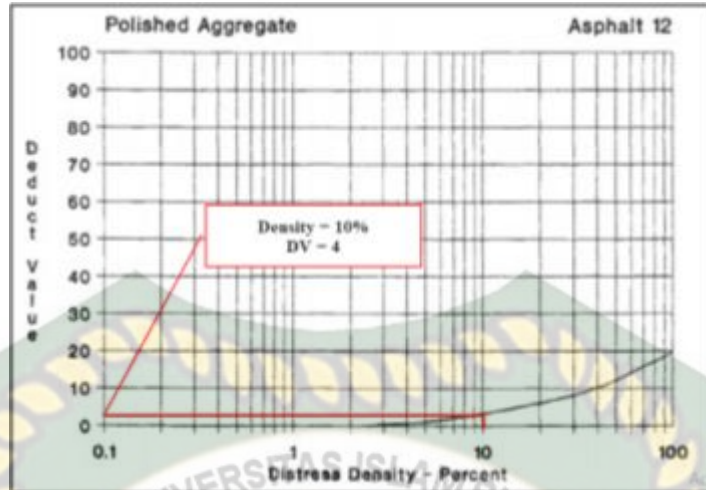
Gambar 5.9 Grafik Penentuan DV pada Jenis Kerusakan Agregat licin (*polished aggregate*), (Shanin, 2005)

Gambar 5.9 merupakan salah satu contoh dalam menentukan nilai DV yaitu dengan memasukkan persentase dari kepadatan kerusakan (*distress density*) dari tipe agregat licin yaitu 10 % (garis horizontal) maka didapat nilai DV (garis vertikal) sebesar 4. Sebagai catatan pada grafik penentuan nilai DV tipe kerusakan agregat licin tidak ditentukan level kerusakan. Selanjutnya ditampilkan Gambar 5.11 penentuan DV pada jenis kerusakan alur (*rutting*).

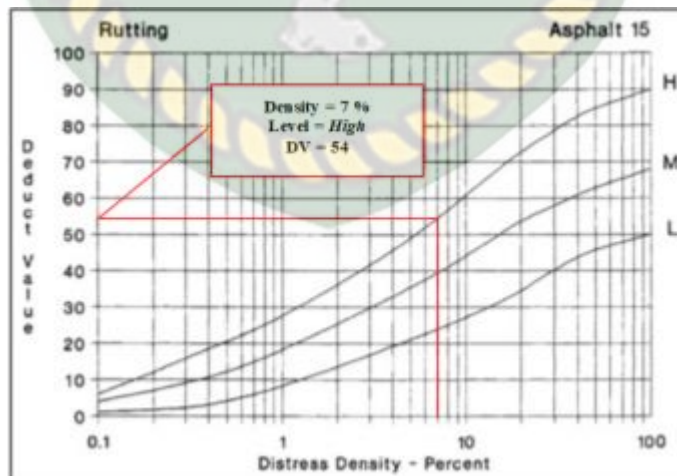
Gambar 5.10 Grafik Penentuan DV pada Jenis Kerusakan alur (*rutting*), (Shanin, 2005)

Gambar 5.10 merupakan salah satu contoh dalam menentukan nilai DV yaitu dengan memasukkan persentase dari kepadatan kerusakan (*distress density*) dari tipe alur yaitu 7 % (garis horizontal) dengan level kerusakan rendah (*tinggi*) maka didapat nilai DV (garis vertikal) sebesar 54.

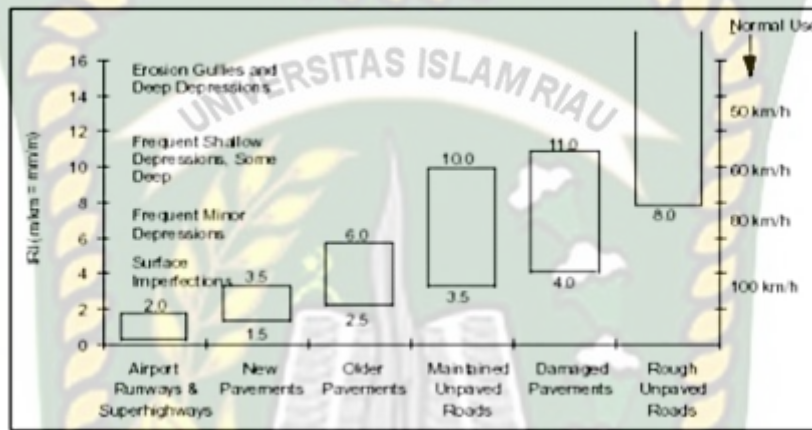
Gambar 5.15 Grafik Penilaian IRI (Shahin, 1994)

Data ketidakrataan (*roughness*) didapatkan melalui data sekunder yang dilakukan oleh BPJN tahun 2017. Pengukuran ketidakrataan dilakukan pada interval jarak 100 meter. Sebagai acuan penilaian kondisi IRI maka digunakan grafik IRI. Grafik IRI dapat dilihat pada Gambar 5.16.
