**ANALISA PENILAIAN KONDISI JALAN RAYA DENGAN
METODE *SURFACE DISTRESS INDEX* (SDI)
DAN *PRESENT SERVICEABILITY INDEX*
(PSI) STUDI KASUS : DURI
KECAMATAN MANDAU**

TUGAS AKHIR

UNIVERSITAS ISLAM RIAU

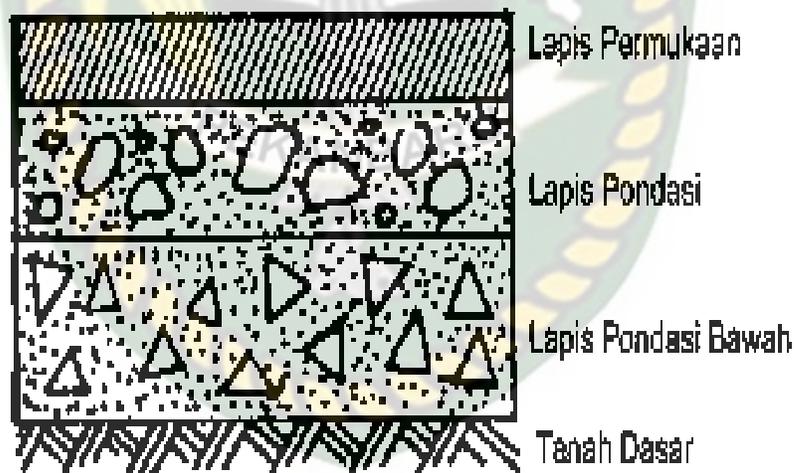
Perkerasan jalan yang dibahas pada penelitian ini adalah jenis perkerasan lentur (*flexible pavement*) seperti gambar 3.1

Gambar 3.1 Jenis Perkerasan Jalan (Sukirman, 1999)

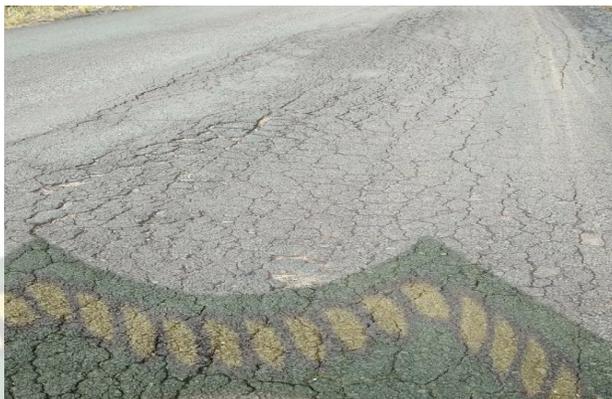
Adapun retak kulit buaya yang terjadi pada jalan dapat dilihat pada gambar 3.2

Gambar 3.2 Retak Kulit Buaya (*Alligator Cracking*) (Suwandi, 2018)

Retak kulit buaya untuk sementara dapat dipelihara dengan mempergunakan lapis burda, burtu atau lataston, jika celah < 3 mm. Sebaiknya bagian perkerasan yang telah mengalami retak kulit buaya akibat air yang merembes masuk ke lapis pondasi dan tanah dasar diperbaiki dengan cara dibongkar dan membuang bagian-bagian yang basah, kemudian dilapis kembali dengan bahan yang sesuai. Perbaiki harus disertai dengan perbaikan drainase disekitarnya. Kerusakan yang disebabkan oleh beban lalu lintas harus diperbaiki dengan memberi lapis tambahan. Retak kulit buaya dapat diresapi oleh air sehingga lama kelamaan akan menimbulkan lubang-lubang akibat terlepasnya butir-butir.

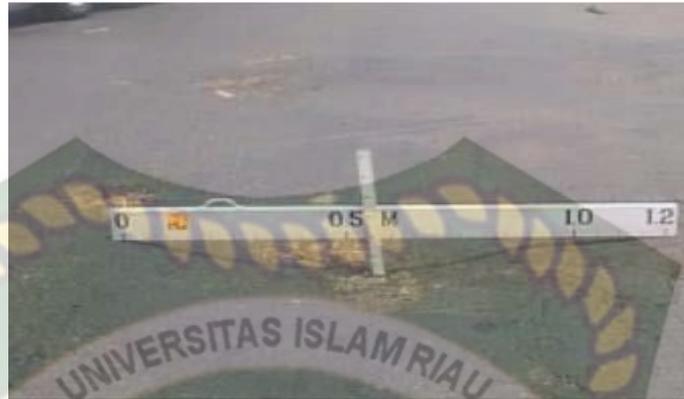
2. Untuk amblas yang ≥ 5 cm, bagian yang amblas dibongkar dan dilapis kembali dengan lapis yang sesuai. Pada gambar 3.3 dapat dilihat kondisi dimana terjadinya amblas pada jalan.

Gambar 3.3 Amblas (*Depression*) (Bina Marga, 1983)

1. Untuk amblas yang ≤ 5 cm, bagian yang rendah diisi dengan bahan sesuai seperti lapen, latasto, laston.

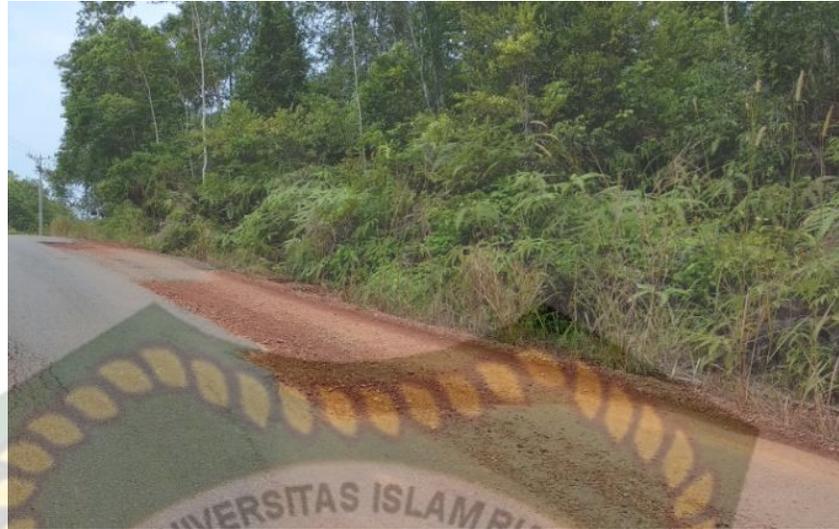
Tambalan adalah penutupan bagian perkerasan yang mengalami perbaikan. Rusaknya tambalan menimbulkan distorsi, disintegrasi, retak atau terkelupas antara tambalan dan permukaan perkerasan asli. Tambalan dapat dikelompokkan kedalam cacat permukaan pada tingkat tertentu (jika jumlah/luas tambalan besar) akan mengganggu kenyamanan berkendara. Berdasarkan sifatnya, tambalan dikelompokkan menjadi dua yaitu: tambalan sementara merupakan tambalan yang berbentuk tidak beraturan mengikuti bentuk kerusakan lubang dan tambalan permanen merupakan tambalan yang berbentuk segi empat sesuai rekonstruksi yang dilaksanakan.

Gambar 3.4 Tambalan dan Tambalan Galian Utilitas (*Patching and Utility Cut Patching*) (Suwandi, 2018)

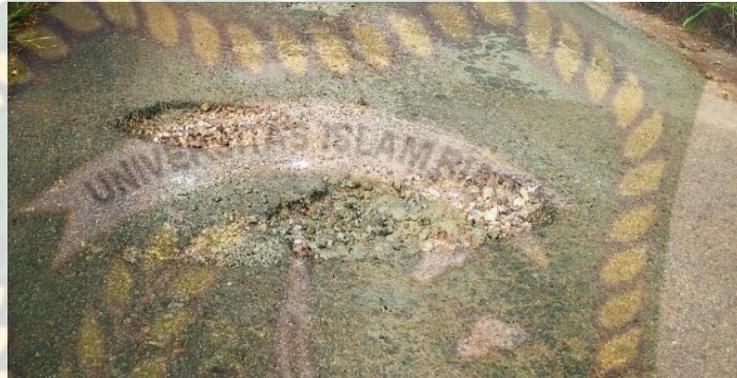
Adapun lubang (*potholes*) yang terjadi dapat dilihat pada gambar 3.5

Gambar 3.5 Lubang (*Potholes*) (Suwandi, 2018)

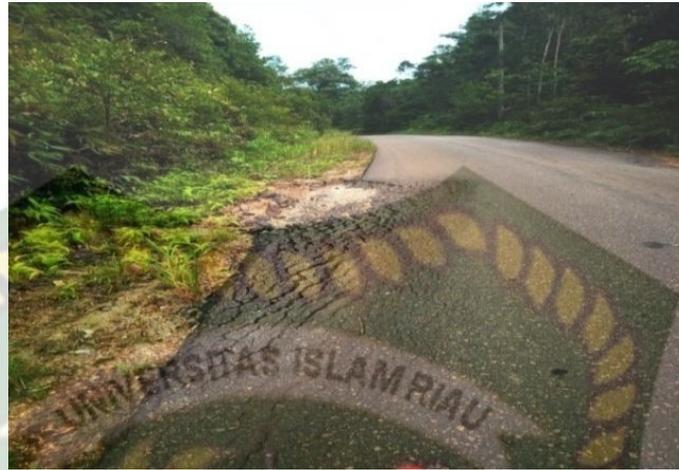
Bentuk kerusakan cacat tepi dibedakan atas gompal (*edge break*) atau penurunan tepi (*edge drop*).

Gambar 3.6 *Edge Cracking* (Cacat Tepi Perkerasan) (Suwandi, 2018)

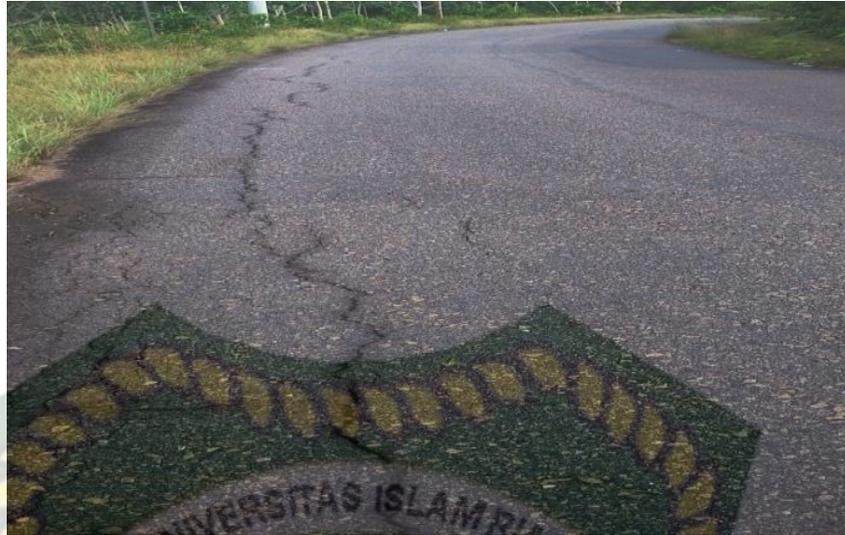
Adapun retak memanjang (*longitudinal crack*) yang terjadi pada jalan dapat dilihat pada gambar 3.7

Gambar 3.7 *Longitudinal Cracks* (retak memanjang) (Suwandi, 2018)

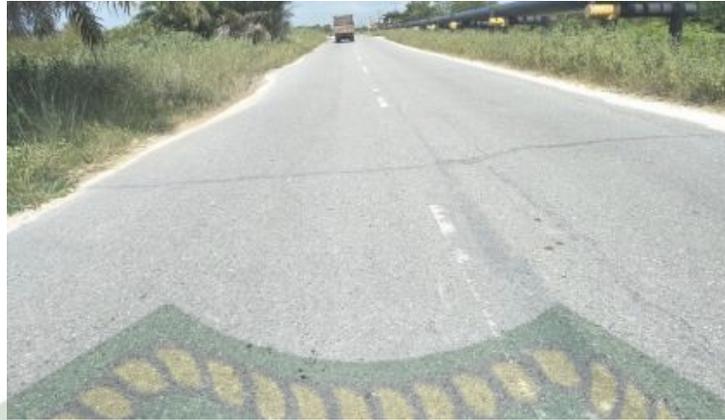
Adapun *transversal crack* (retak melintang) yang terjadi pada jalan dapat dilihat pada gambar 3.8

Gambar 3.8 *Transversal Crack* (Retak Melintang) (Suwandi, 2018)

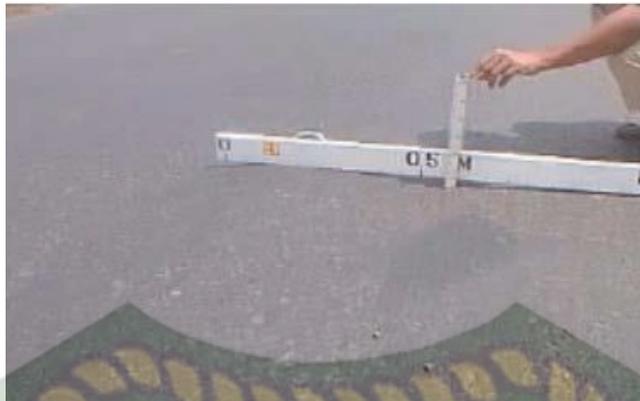
Adapun alur (*rutting*) yang terjadi pada jalan dapat dilihat pada gambar 3.9

Gambar 3.9 Alur (Bina Marga, 1983)

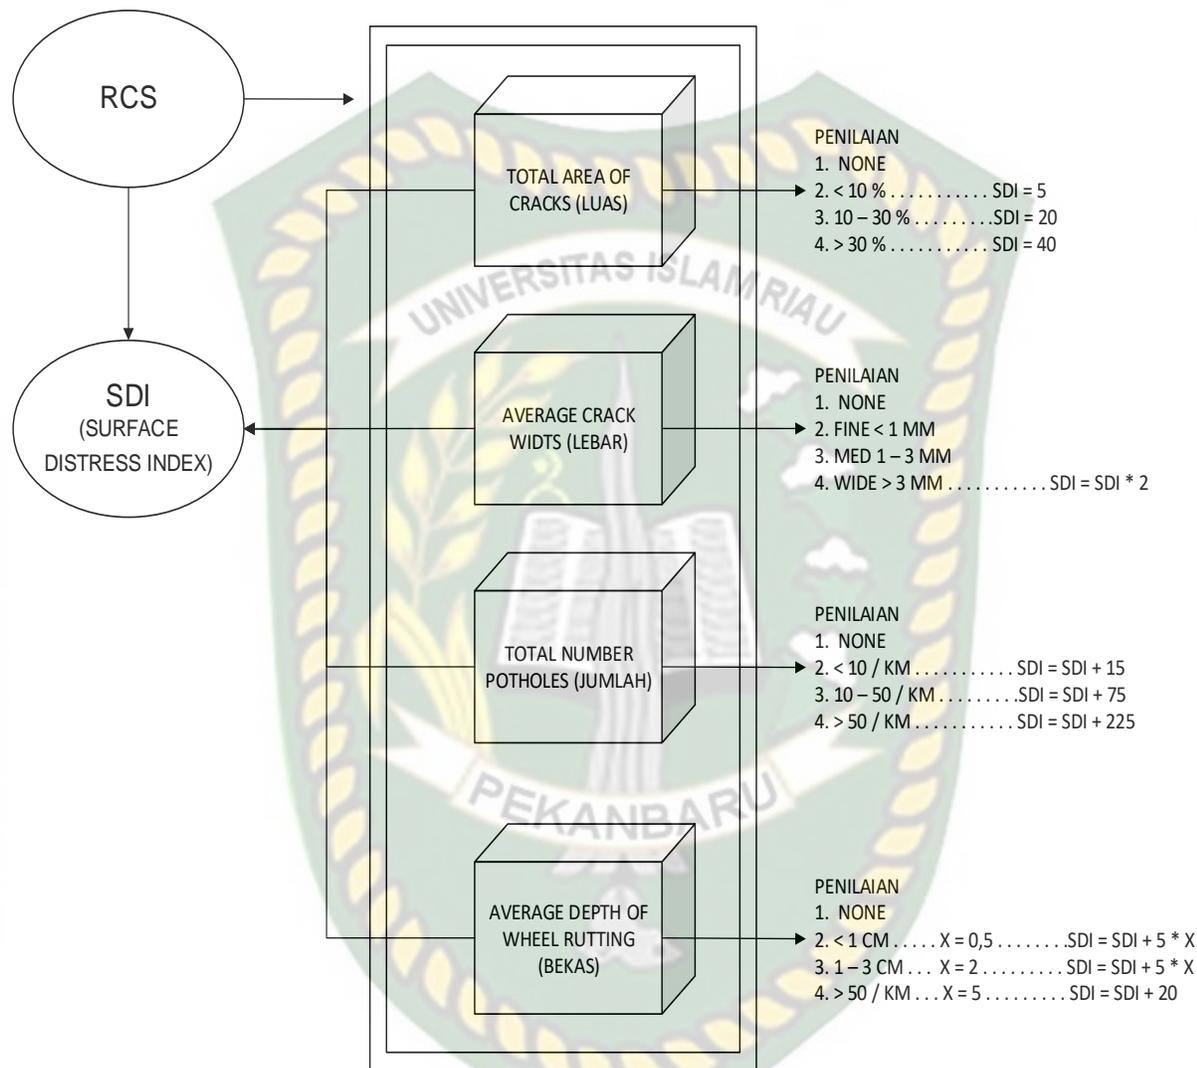
Menurut RCS atau SKJ untuk menghitung besaran nilai SDI, hanya diperlukan 4 unsur yang dipergunakan sebagai dukungan yaitu: % luas retak, rata-rata lebar retak, jumlah lubang/km, dan rata-rata kedalaman rutting bekas roda. Perhitungan nilai *Surface Distress Index* (SDI) dapat diperoleh pada gambar 3.10

Gambar 3.10 Diagram Alir Perhitungan *Surface Distress Index* (SDI) (Bina Marga, 2011)

Berikut merupakan penjelasan dari gambar di atas.

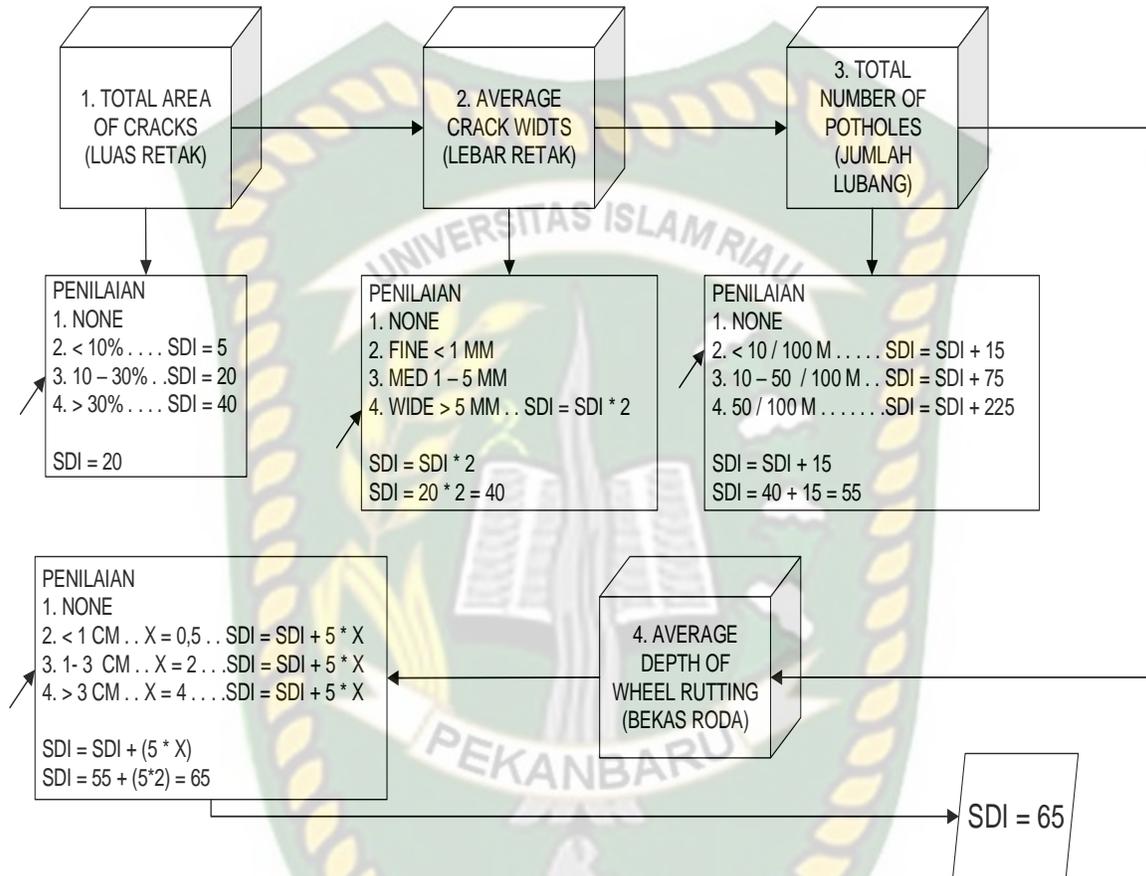
Gambar 3.11 Contoh Tahap Perhitungan Nilai SDI (Bina Marga, 2011)

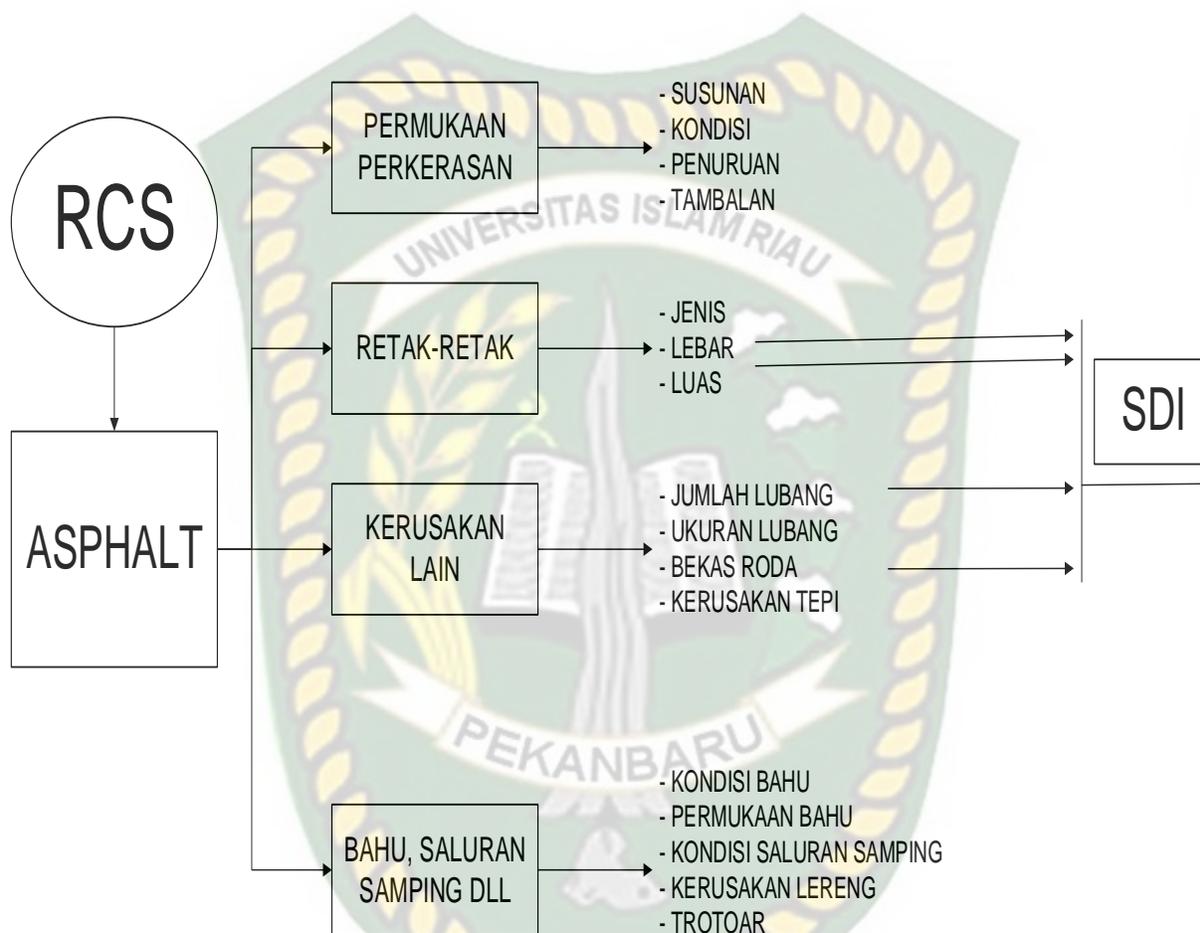
Gambar 3.12 Diagram Alir pelaksanaan SKJ pada Jalan Beraspal (Bina Marga, 2011)

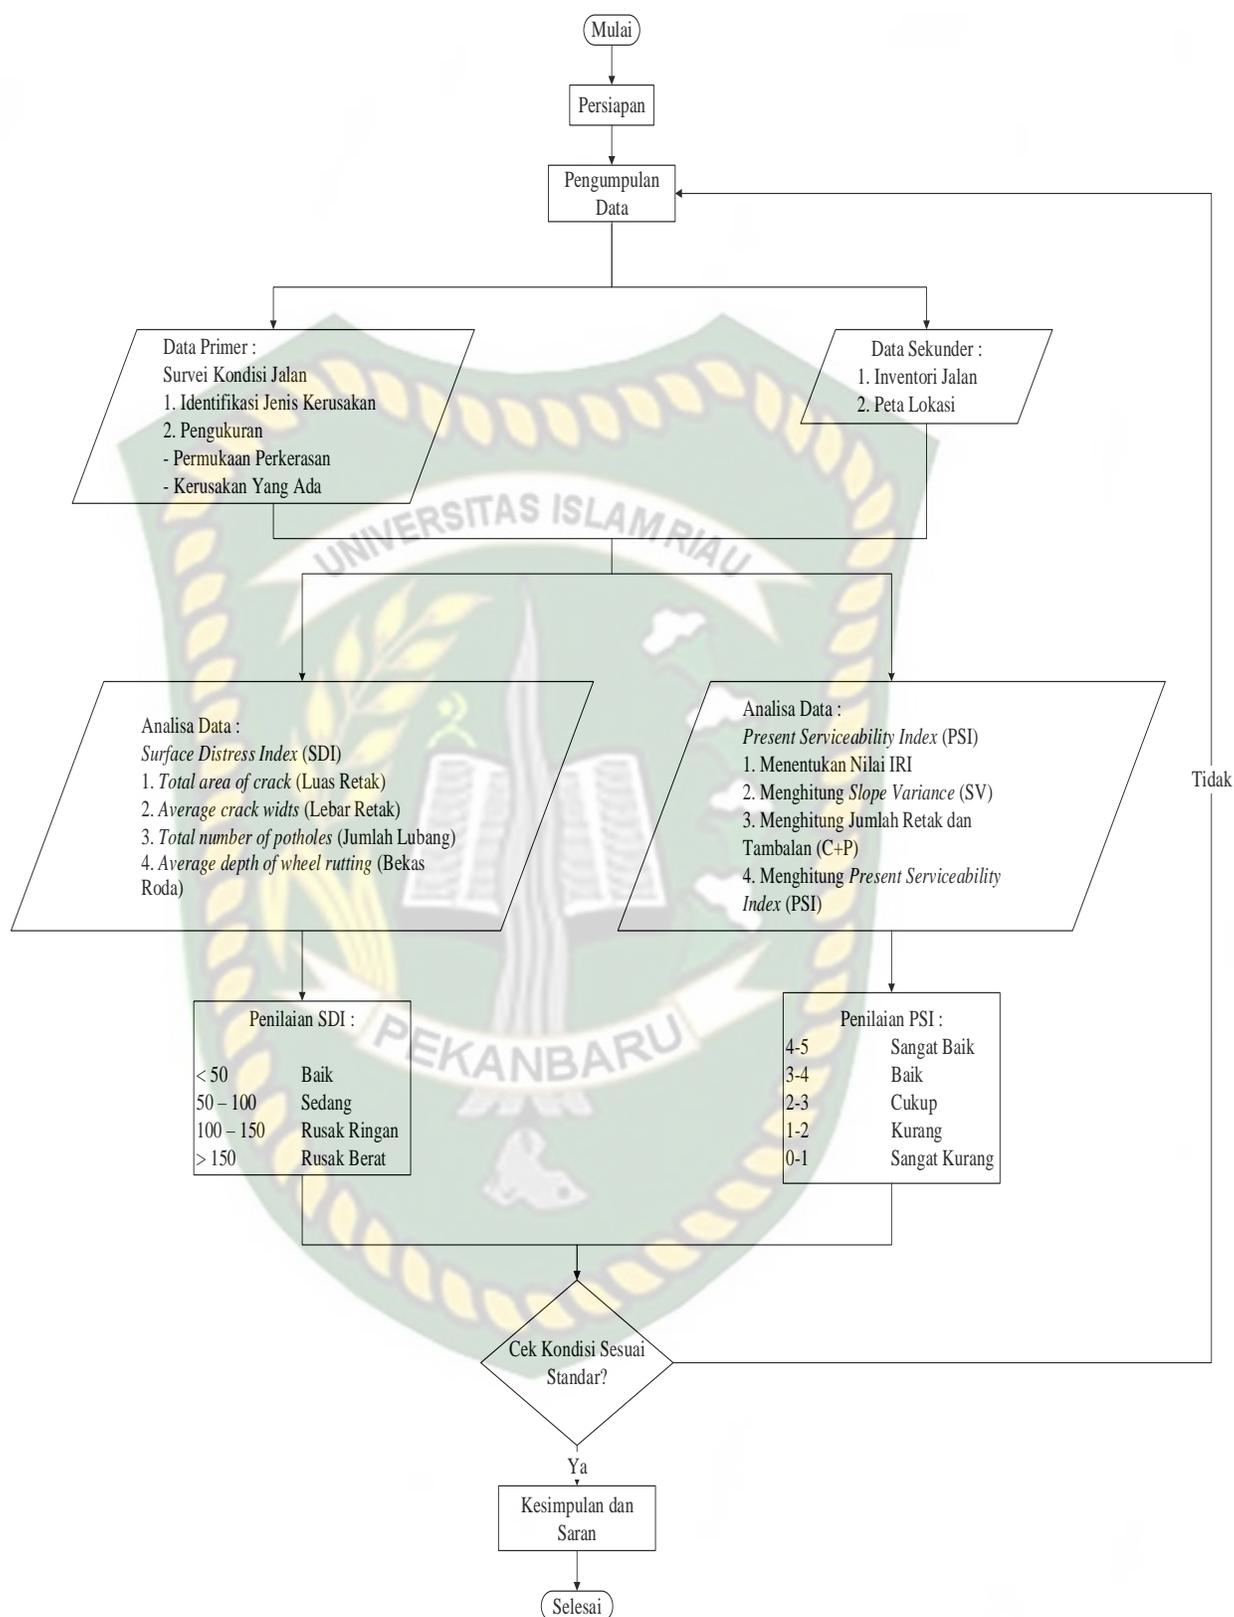
Pada gambar 4.2 ini merupakan tahapan proses yang akan dilakukan dalam penelitian yang digambarkan dalam bagan alir penelitian.

Gambar 4.2 Bagan Alir Penelitian

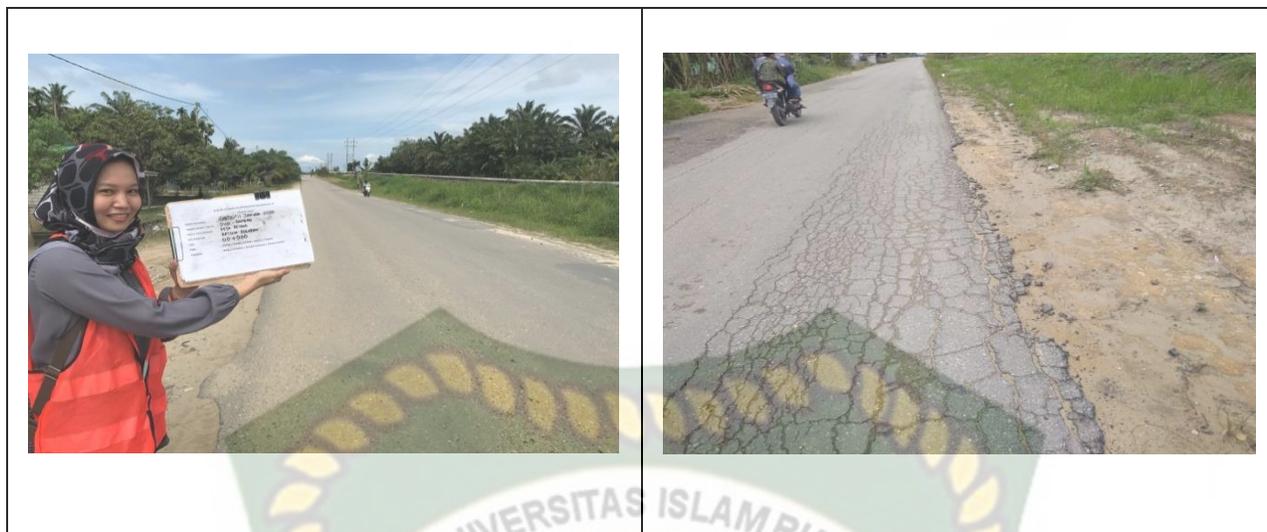
Gambar 5.1 Retak Kulit Buaya STA 00+000 – 00+200 (Survey, 2020)

Pada gambar 5.1 ditampilkan dokumentasi jenis kerusakan yang terjadi pada perkerasan lentur diruas Jalan Duri – Rangau yaitu retak kulit buaya yang disebabkan oleh bahan perkerasan yang kurang baik, pelapukan permukaan, tanah dasar atau bagian perkerasan dibawah lapis permukaan kurang stabil atau bahan lapis pondasi dalam keadaan jenuh air (air tanah baik).

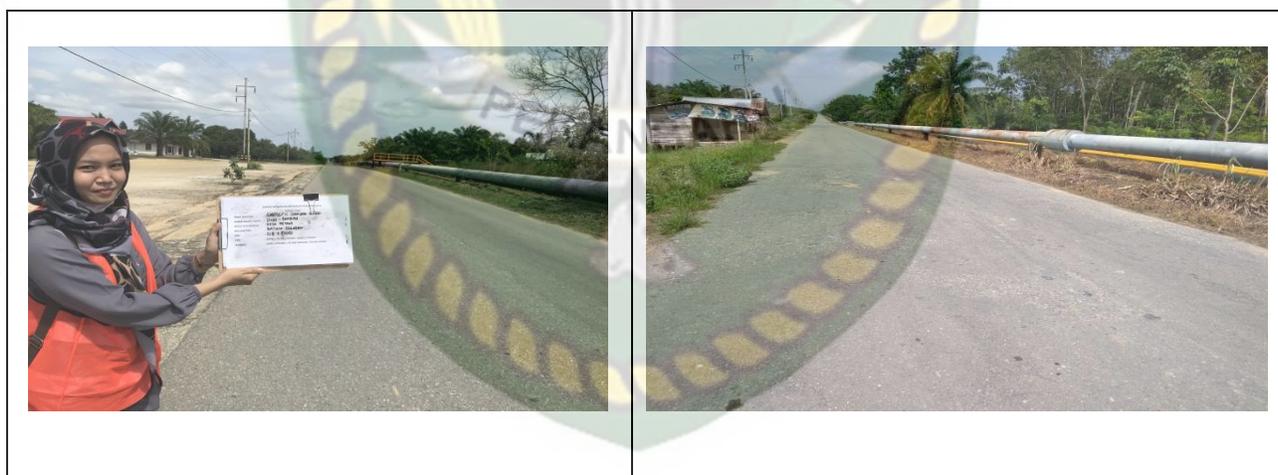
Gambar 5.2 Amblas STA 01+000 – 01+200 (Survey, 2020)

Pada gambar 5.2 ditampilkan dokumentasi jenis kerusakan yang terjadi pada perkerasan lentur diruas Jalan Duri – Rangau yaitu amblas yang disebabkan adalah beban kendaraan yang melebihi apa yang direncanakan, pelaksanaan yang kurang baik, atau penurunan bagian perkerasan.

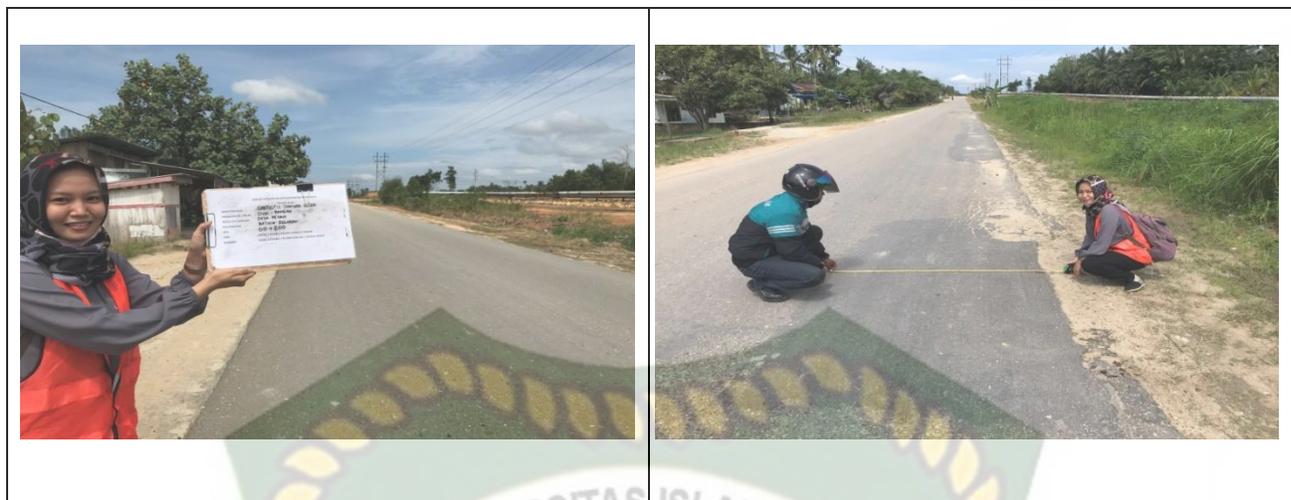
Gambar 5.3 Tambalan STA 00+200 – 00+400 (Survey, 2020)

Pada gambar 5.3 ditampilkan dokumentasi jenis kerusakan yang terjadi pada perkerasan lentur diruas Jalan Duri – Rangau yaitu tambalan yang disebabkan penggalian pemasangan saluran/pipa dan berakibat pada lanjutan permukaan akan menjadi kasar dan mengurangi kenyamanan berkendara.

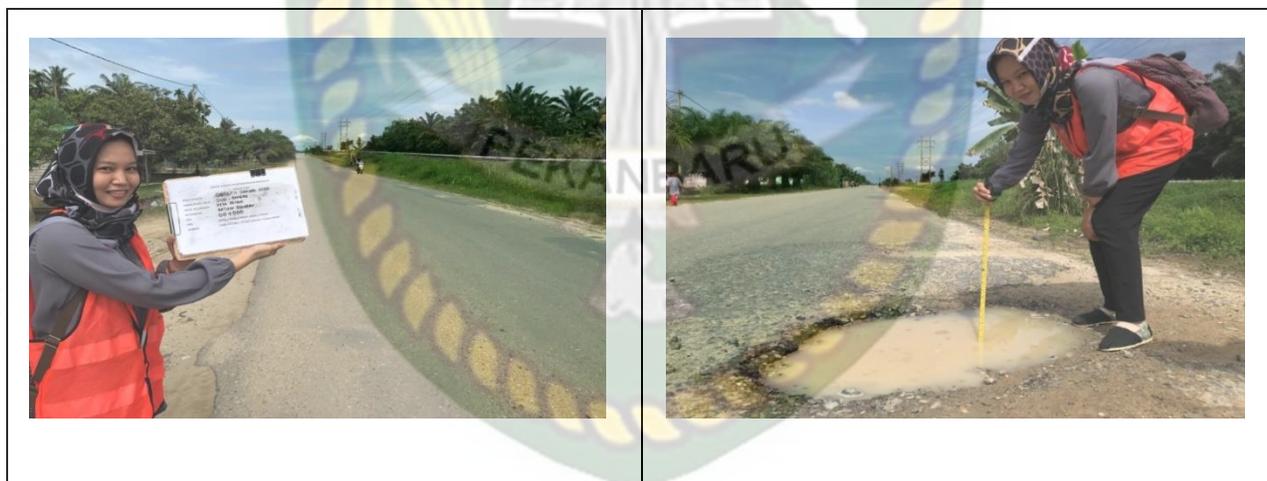
Gambar 5.4 Lubang STA 00+000 – 00+200 (Survey, 2020)

Pada gambar 5.4 ditampilkan dokumentasi jenis kerusakan yang terjadi pada perkerasan lentur diruas Jalan Duri – Rangau yaitu lubang yang menyebabkan permukaan mulai dari retak dan pelepasan butir atau kedua-duanya. Dalam hal dari retak, terjadi pada retak yang lebar diikuti pelepasan material pada pinggiran retak akibat beban lalu lintas dan lingkungan.

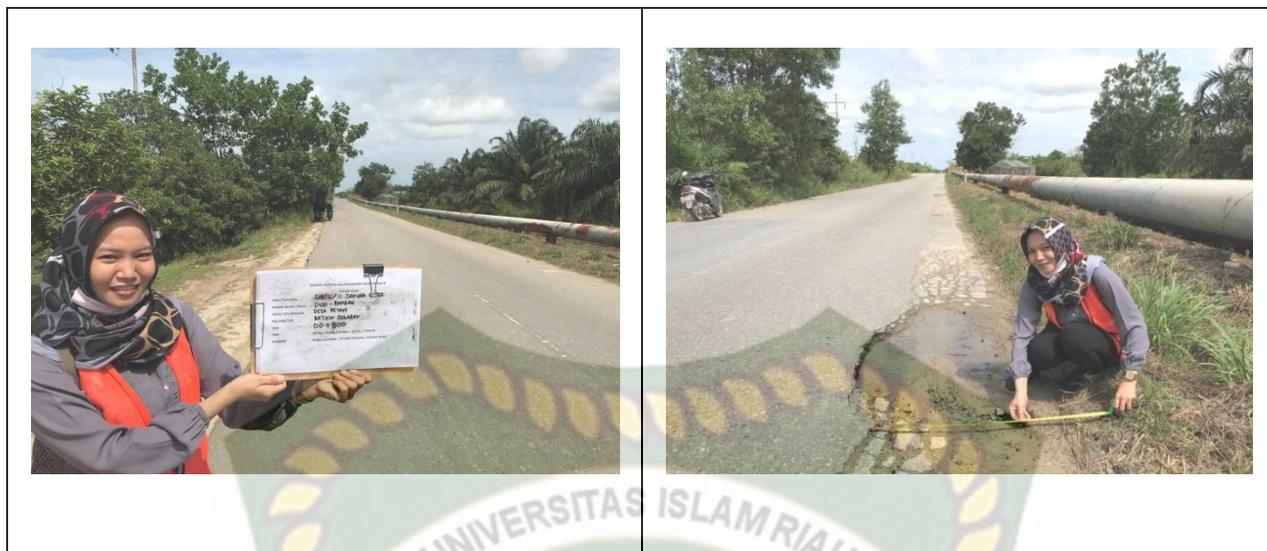
Gambar 5.5 Cacat Tepi Perkerasan STA 00+800 – 01+000 (Survey, 2020)

Pada gambar 5.5 ditampilkan dokumentasi jenis kerusakan yang terjadi pada perkerasan lentur diruas Jalan Duri – Rangau yaitu cacat tepi perkerasan dimana kerusakan ini terjadi pada pertemuan tepi permukaan perkerasan dengan bahu jalan tanah (bahu tidak beraspal) atau juga pada tepi bahu jalan beraspal dengan tanah sekitarnya

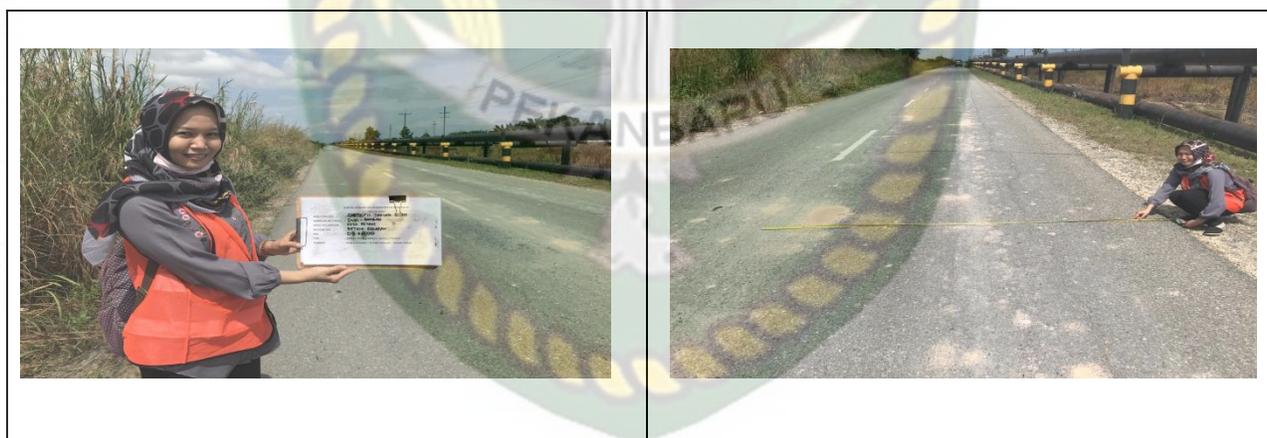
Gambar 5.6 Retak Memanjang STA 05+400 – 05+600 (Survey, 2020)

Pada gambar 5.6 ditampilkan dokumentasi jenis kerusakan yang terjadi pada perkerasan lentur diruas Jalan Duri – Rangau yaitu retak memanjang bisa terjadi akibat retak refleksi. Jika lapisan aspal dilaksanakan diatas lapisan pondasi semen termasuk soil-cement dan pondasi dengan stabilitas semen, lapisan aspal tersebut dapat terjadi retak karna refleksi

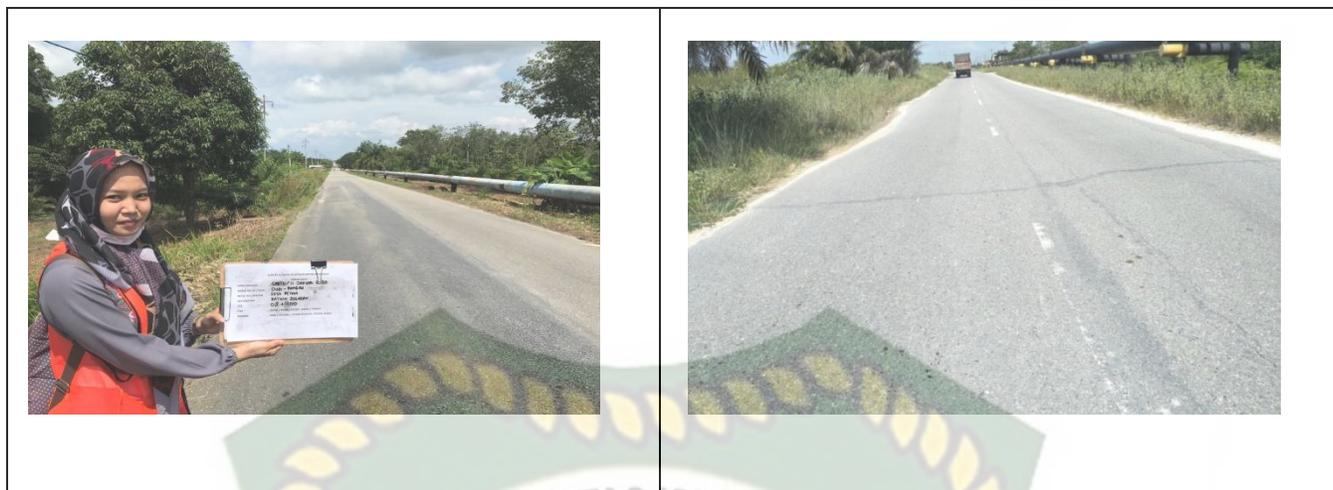
Gambar 5.7 Retak Melintang STA 02+000 – 02+200 (Survey, 2020)

Pada gambar 5.6 ditampilkan dokumentasi jenis kerusakan yang terjadi pada perkerasan lentur diruas Jalan Duri – Rangau yaitu retak melintang mempunyai dua sebab utama yang harus diperhatikan dalam model. Retak melintang dapat berupa efek refleksi yang tentunya dimodelkan dalam retak refleksi.
