**ANALISA URUTAN PRIORITAS PERBAIKAN JALAN DENGAN  
METODE PAVEMENT CONDITION INDEX (PCI)  
DAN METODE BINA MARGA  
(Studi Kasus: Jalan Perawang – Siak STA 38+000 s/d STA 40+000)**

**TUGAS AKHIR**

**PROGRAM STUDI TEKNIK SIPIL FAKULTAS TEKNIK  
UNIVERSITAS ISLAM RIAU  
PEKANBARU**

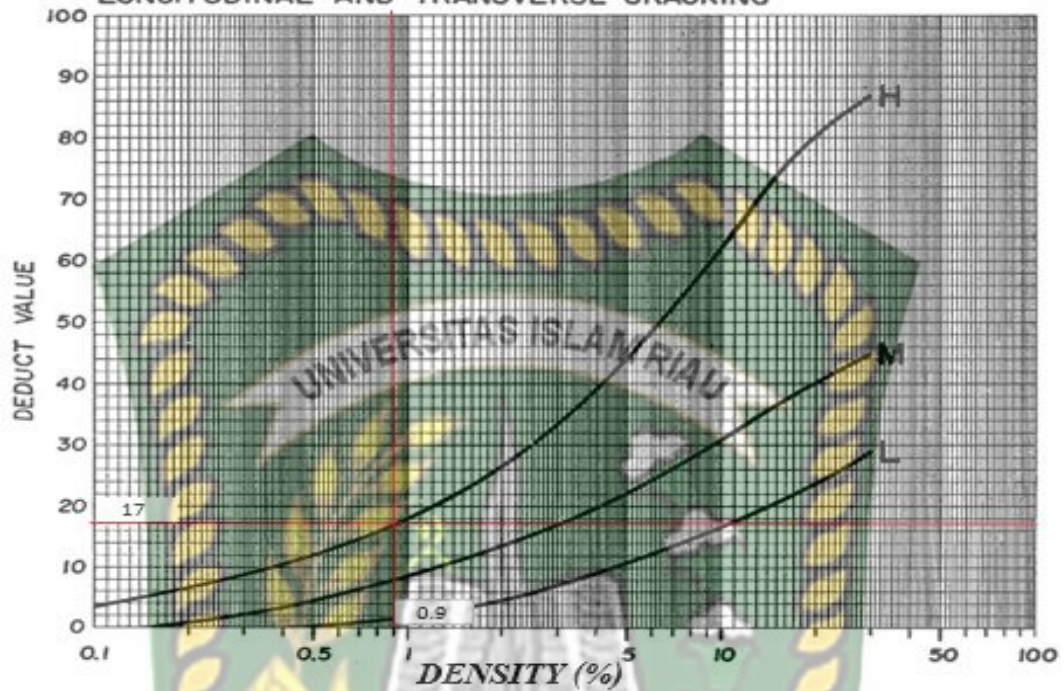
Gambar 5.7 Kurva deduct value retak memanjang dan melintang

Setelah memperoleh nilai *density*, kemudian nilai dari masing-masing jenis kerusakan dimasukkan ke *kurva* hubungan *Deduct Value* dan *density* sesuai dengan jenis dan tingkatan kerusakan yang terjadi untuk mendapatkan nilai *Deduct Value*. Berikut diambil contoh pada sampel ke 12 STA 39+100 s/d 39+200 Jalan Perawang-Siak.

1. Kurva *Deduct Value* Retak Memanjang Dan Melintang  
LONGITUDINAL AND TRANSVERSE CRACKING

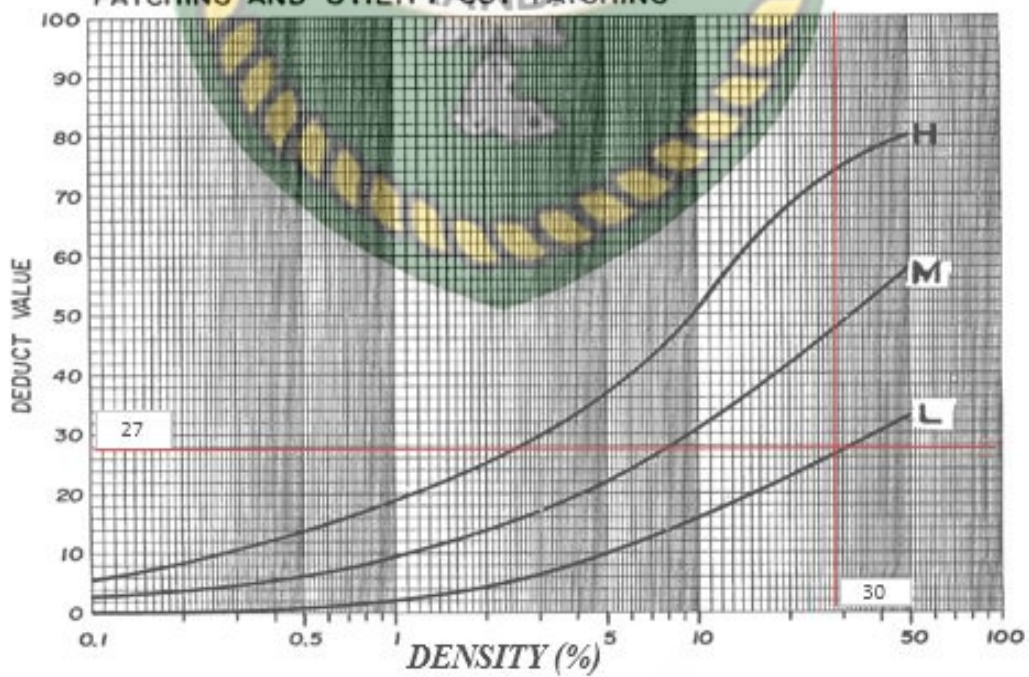
Gambar 5.8 Kurva deduct value tambalan dan galian

2. Kurva *Deduct Value* Tambalan Dan Galian  
PATCHING AND UTILITY CUT PATCHING

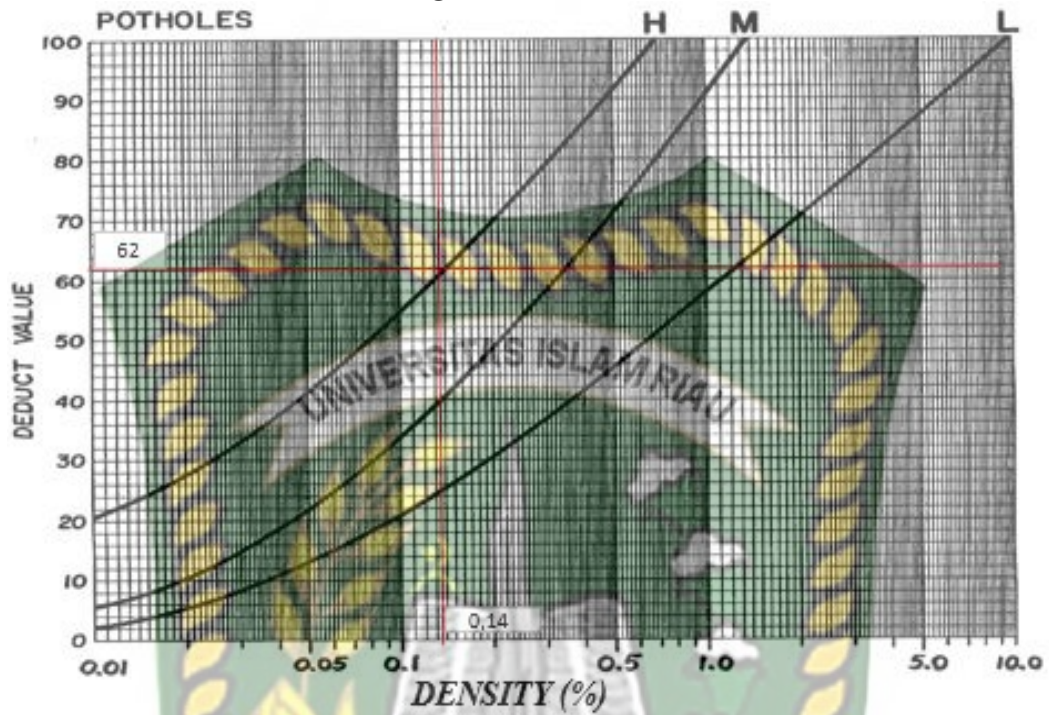
3. Kurva *deduct value* lubang

Gambar 5.9 Kurva *deduct value* lubang4. Kurva *deduct value* alur

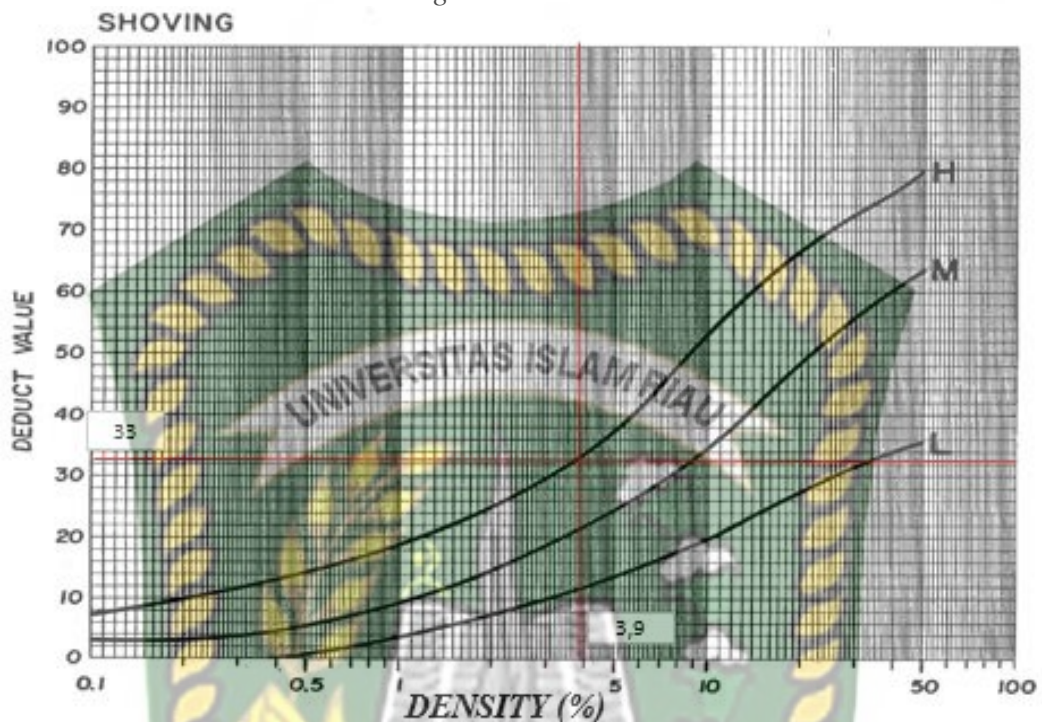
**Gambar 5.11** Kurva *deduct value* sungkur

5. Kurva *deduct value shoving*

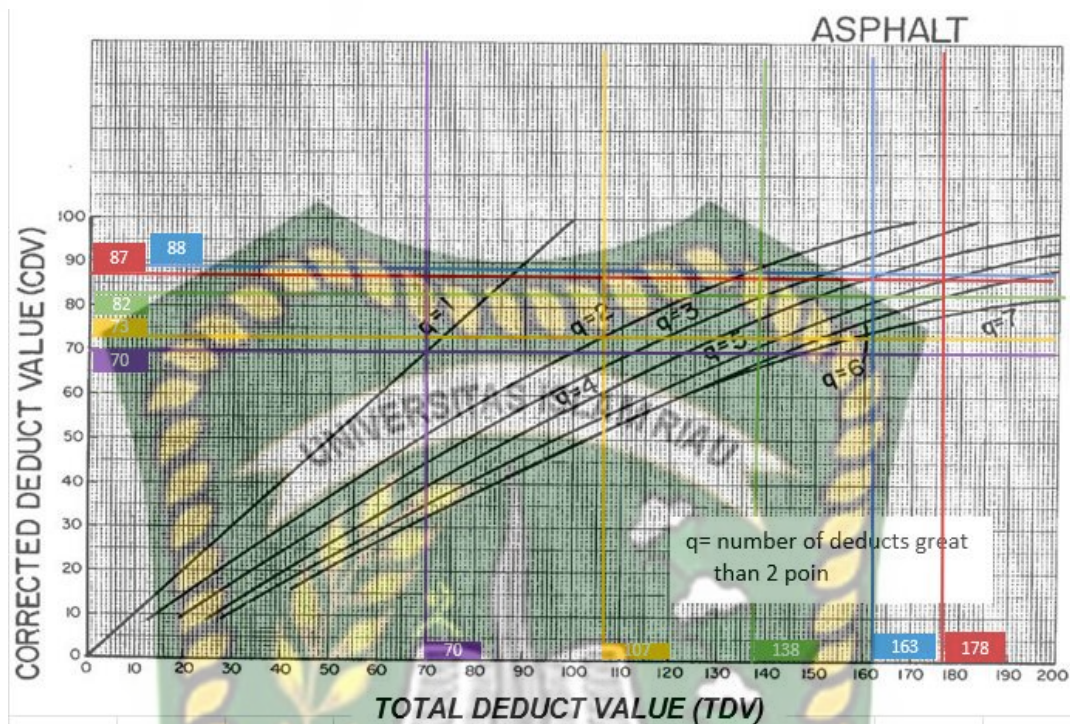
**Gambar 5.12** Nilai *Corrected Deduct Value (CDV)*

Mencari nilai *corrected deduct value (CDV)* pada STA 39+100 s/d STA 39+200 jalan Perawang – Siak dapat dilakukan apabila nilai  $q$  sudah diketahui. nilai *CDV* dicari dengan menggunakan *kurva* hubungan nilai *CDV* dengan *TDV*. Dengan cara menghubungkan nilai total *deduct value* dengan nilai  $q$  kemudian disesuaikan terhadap nilai *CDV* dengan cara menghubungkan nilai  $q$  terhadap nilai *CDV*, untuk hasil nilai *TDV* dari pengelompokan *kurva* dapat dilihat pada Tabel 5.3 maka diperoleh nilai *kurva* hubungan *CDV* dan *TDV* sebagai berikut.

Dari kurva hubungan antara *CDV* dan *TDV* pada Gambar 5.12 di dapatkan nilai dari *CDV (corrected deduct value)* dapat dilihat pada Tabel 5.4 berikut:

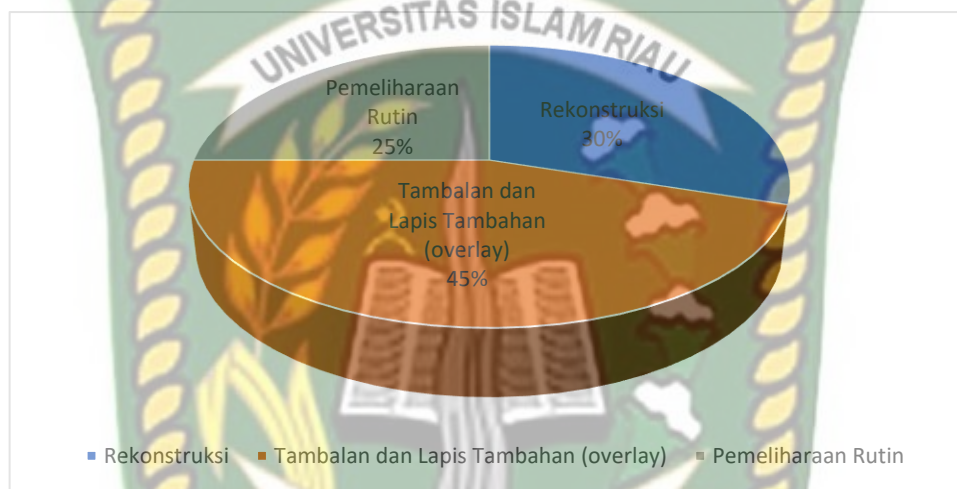
**Gambar 5. 13** Perbaikan Jalan Metode *PCI*

Dari 20 sampel pada Tabel 5.6, terdapat 6 segmen yang masuk dalam perbaikan jalan berupa rekonstruksi yaitu, segmen ke 6, 7, 11, 12, 17, 19. Lalu terdapat 9 segmen yang masuk dalam perbaikan jalan Tambalan dan Lapis Tambahan (overlay) yaitu, segmen ke 1, 2, 8, 9, 10, 13, 15, 16, 18. Dan terdapat 5 segmen yang masuk dalam perbaikan jalan berupa Pemeliharaan rutin yaitu, sampel ke 3, 4, 5, 14, 20. Untuk perbaikan jalan pada Jalan Perawang-Siak STA 38+000 s/d STA 40+000 dapat dilihat pada Gambar 5. 13 berikut.

Dari Gambar 5. 13 diperoleh urutan prioritas perbaikan jalan pada Jalan Perawang-Siak STA 38+000 s/d STA 40+000 yaitu, 30 % perbaikan jalan berupa Rekonstruksi, selanjutnya 45% perbaikan jalan berupa Tambalan dan Lapis Tambahan, dan 25 % perbaikan jalan berupa Pemeliharaan Rutin.

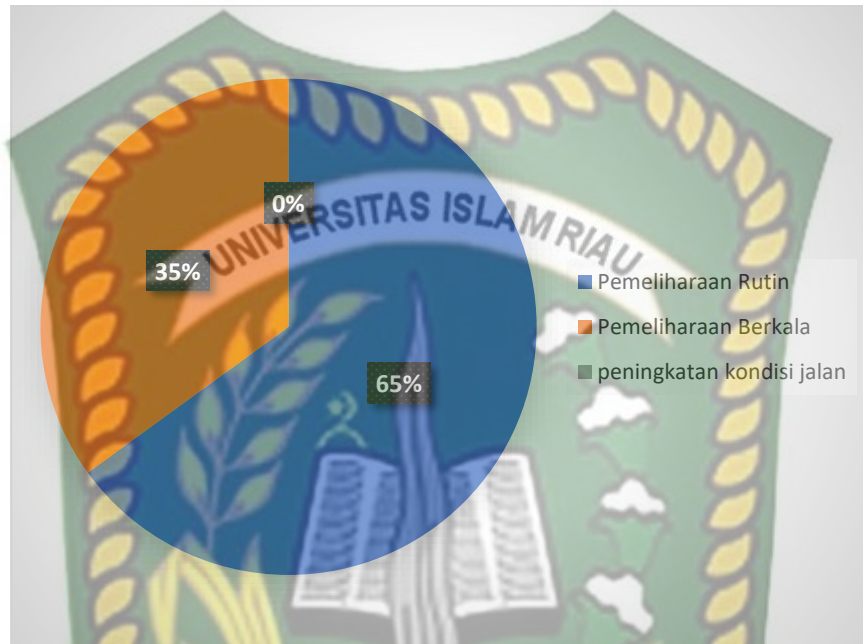
**Gambar 5. 14** Urutan Prioritas Perbaikan Jalan Metode Bina Marga

Pemeliharaan Rutin yaitu, sampel ke 2, 3, 4, 5, 7, 11, 13, 14, 15, 17, 18, 19, 20. Dan 7 sampel masuk ke dalam Pemeliharaan Berkala yaitu, sampel ke 1, 6, 8, 9, 10, 12, 16. Untuk persentasenya dapat dilihat pada Gambar 5.14 berikut

Dari Gambar 5. 14 didapatkan persentase urutan prioritas perbaikan jalan pada Jalan Perawang-Siak STA 38+000 s/d STA 40+000 berupa, 65% Pemeliharaan Rutin, serta 35% Pemeliharaan Berkala, dan tidak terdapat Peningkatan Kondisi Jalan.

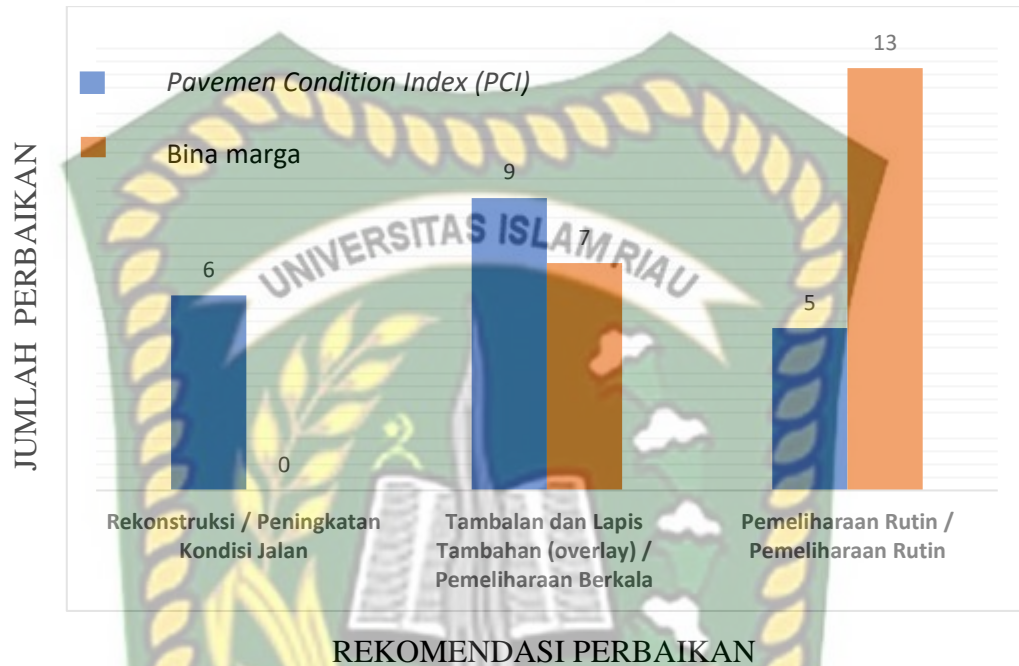
**Gambar 5. 15** Perbandingan Perbaikan Jalan Metode PCI dan Metode Bina Marga

Dari Gambar 5. 15 diatas didapatkan perbandingan dalam melakukan perbaikan jalan dengan menggunakan metode *Pavement Condition Index (PCI)* dan metode Bina Marga yaitu:

1. Metode *Pavement Condition Index (PCI)* terdapat 6 segmen yang termasuk dalam perbaikan jalan berupa rekonstruksi, sedangkan dengan menggunakan metode Bina Marga tidak terdapat segmen yang perlu dilakukan perbaikan berupa peningkatan jalan.
2. Metode *Pavement Condition Index (PCI)* terdapat 9 segmen yang termasuk dalam perbaikan jalan berupa tambalan dan lapis tambahan (*overlay*), sedangkan dengan menggunakan metode Bina Marga terdapat 7 segmen yang perlu dilakukan perbaikan berupa pemeliharaan berkala.
3. Metode *Pavement Condition Index (PCI)* terdapat 5 segmen yang termasuk dalam perbaikan jalan berupa pemeliharaan rutin, sedangkan

Dari perbandingan di atas dapat direkomendasikan bahwa penggunaan metode *Pavement Condition Index (PCI)* lebih baik dalam menentukan urutan prioritas perbaikan jalan. Sedangkan dengan metode Bina Marga lebih cepat dan lebih simple dalam menentukan urutan prioritas perbaikan jalan.
