**KAJIAN KONDISI FUNGSIONAL DAN IMPLEMENTASI  
PERKERASAN LENTUR (ASPAL) ANTARA METODE PCI  
DAN BINA MARGA PADA RUAS JALAN SIMPANG PANAM –  
SIMPANG AIR HITAM-SIMPANG GEMAR MENABUNG  
KOTA PEKANBARU**

Tesis

**PROGRAM MAGISTER TEKNIK SIPIL  
PROGRAM PASCASARJANA  
UNIVERSITAS ISLAM RIAU  
PEKANBARU  
2020**

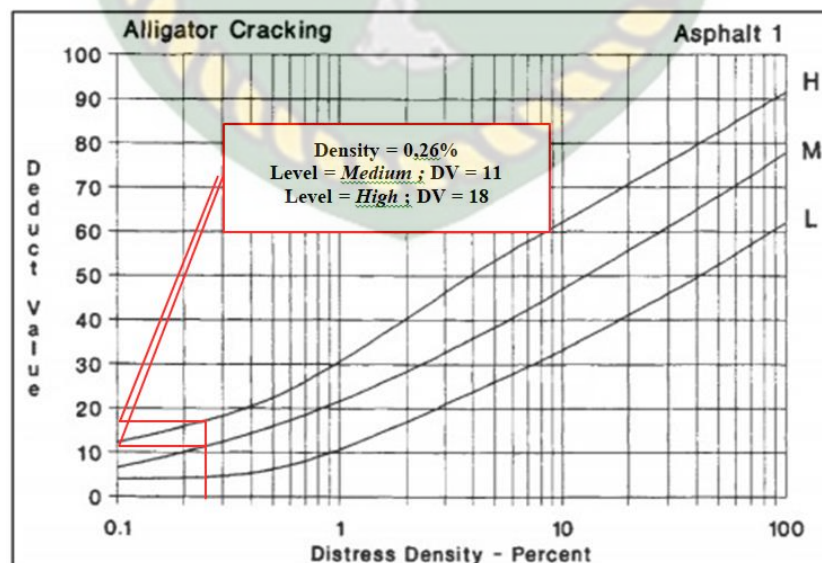
Gambar 5.6 Grafik Penentuan DV Pada Jenis Kerusakan Retak Kulit Buaya (Sumber : Shahin, 2005)

Gambar 5.6 merupakan salah satu contoh dalam menentukan nilai DV yaitu dengan memasukkan persentase dari kepadatan kerusakan (*distress density*) dari tipe kerusakan retak kulit buaya yaitu 0,26 % (garis horizontal) dengan level kerusakan medium dan tinggi maka didapat nilai DV (garis vertikal) sebesar 11 dan 18. Selanjutnya ditampilkan Gambar 5.7 penentuan DV pada jenis kerusakan Lubang (*potholes*).

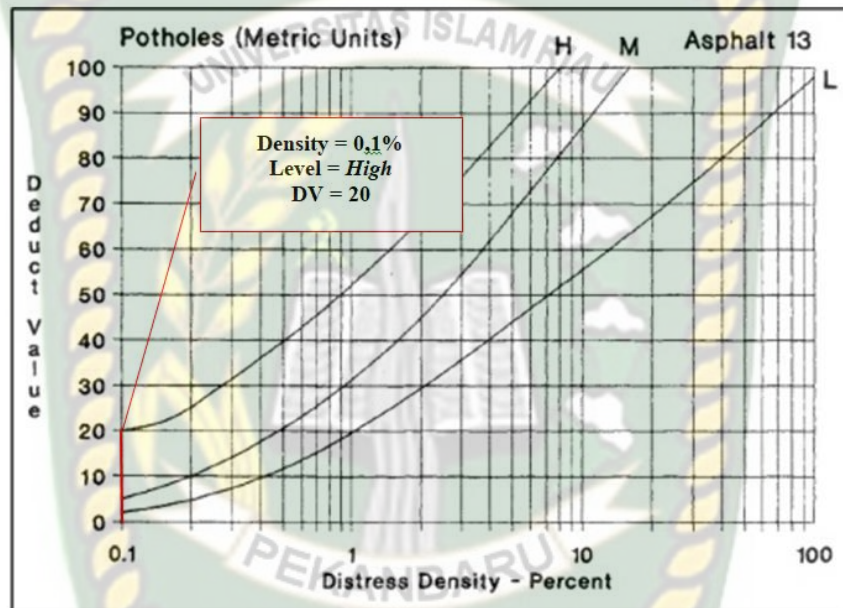
Gambar 5.7 Grafik Penentuan DV Pada Jenis Kerusakan Lubang (Sumber : Shahin, 2005)

Dari Gambar 5.7 kepadatan pada jenis kerusakan lubang adalah 0,1% dengan tingkat kerusakan tinggi (*high*) maka didapat nilai DV sebesar 20. Selanjutnya adalah untuk tipe kerusakan pelapukan dan butiran lepas yang akan ditunjukkan pada Gambar 5.8.

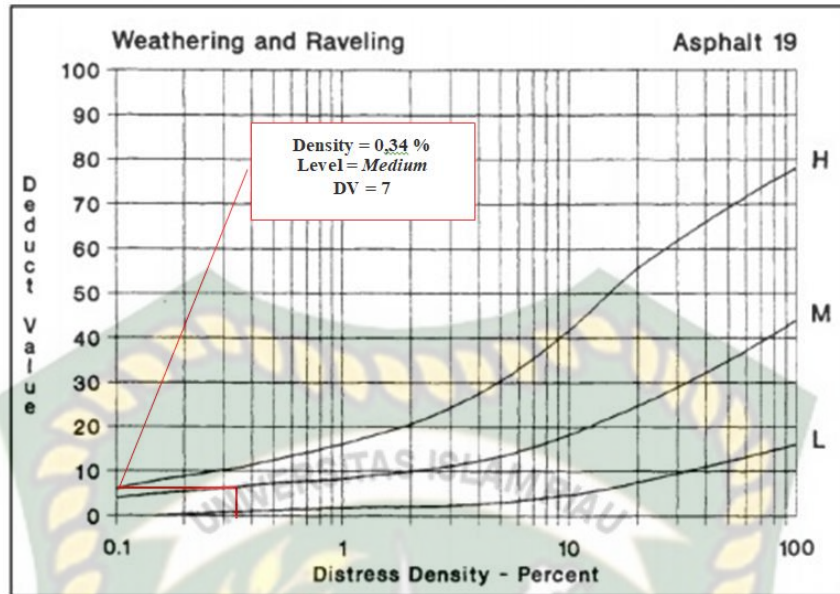
Gambar 5.8 Grafik Penentuan DV Pada Jenis Kerusakan pelapukan dan butiran lepas (Sumber : Shahin, 2005)

Dari Gambar 5.8 kepadatan pada jenis kerusakan pelapukan dan butiran lepas adalah 0,34% dengan tingkat kerusakan menengah (*medium*) maka didapat nilai DV sebesar 7. Selanjutnya setelah penentuan DV pada unit segmen 19 selesai maka selanjutnya nilai DV tersebut ditabulasi kedalam tabel untuk analisis selanjutnya. Hasil tabulasi nilai DV dapat dilihat pada Tabel 5.4.

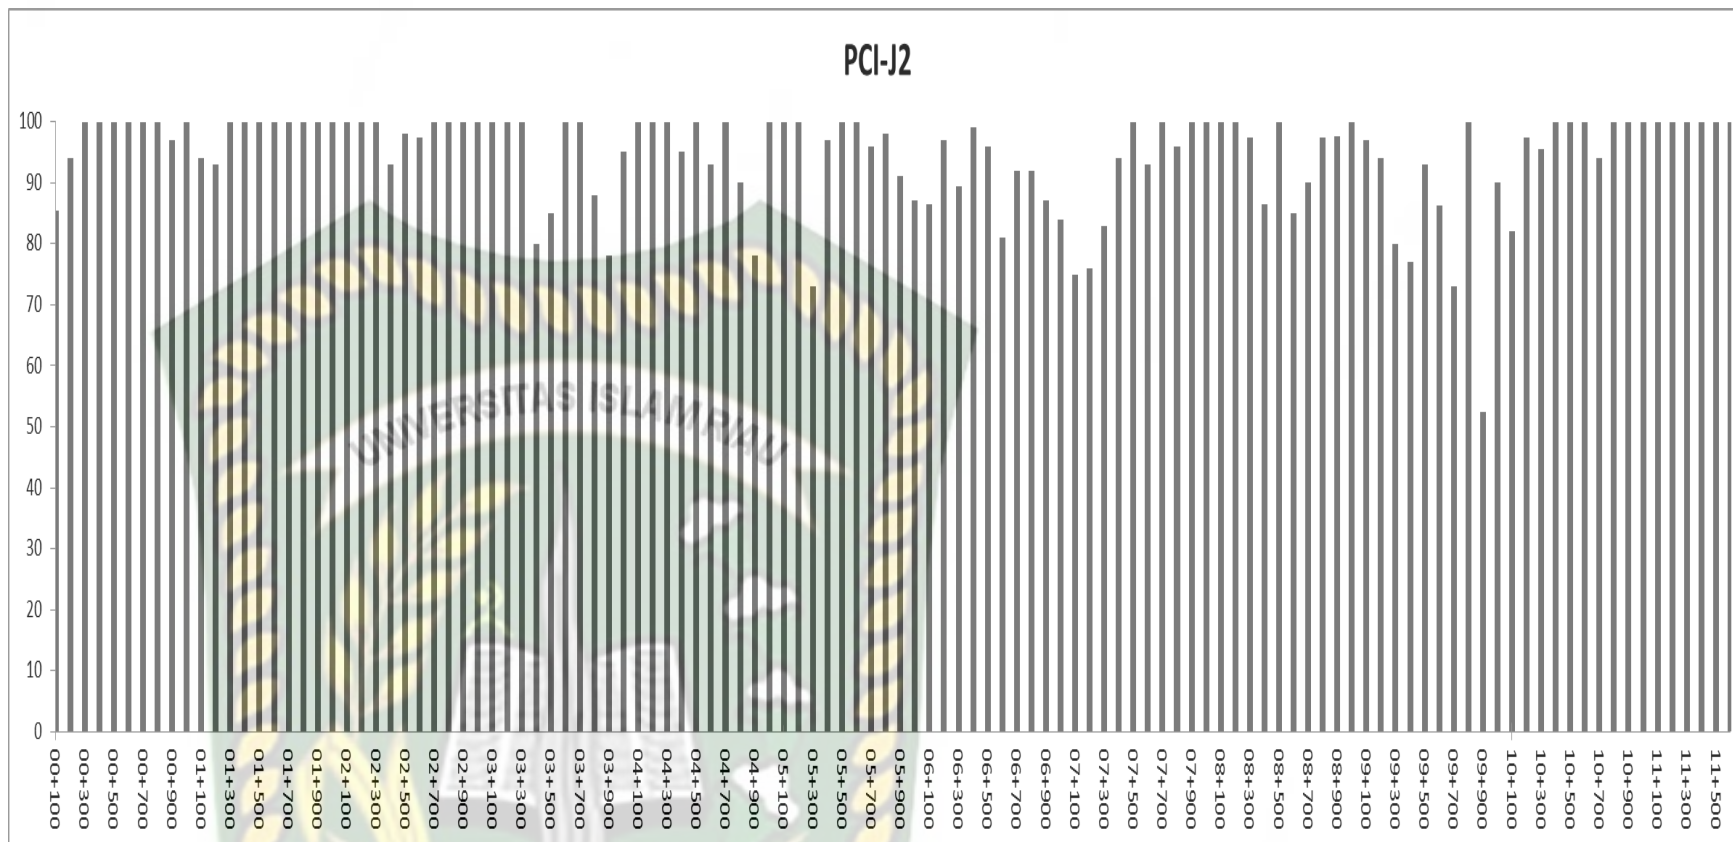
Gambar 5.10 Hasil Perhitungan PCI Jalur II

Gambar 5.10 merupakan grafik yang memperlihatkan nilai PCI yang telah dihasilkan pada perhitungan menggunakan metode PCI pada jalur II. Dari grafik tersebut terlihat bahwa nilai PCI terendah pada jalur II terdapat pada unit pada sta.09+800 – 09+900 dengan nilai PCI 52,5. Dari hasil unit sepanjang *stationing* nilai rata-rata PCI pada jalur I adalah 92,6 dan jalur II 94,5 yang artinya bahwa kondisi permukaan dalam kondisi sangat baik atau *excellent*, karena berada dalam rentang skala penilaian 86-100. Untuk nilai PCI keseluruhan unit sampel yang telah dianalisis dapat dilihat pada lampiran A dan Lampiran B.

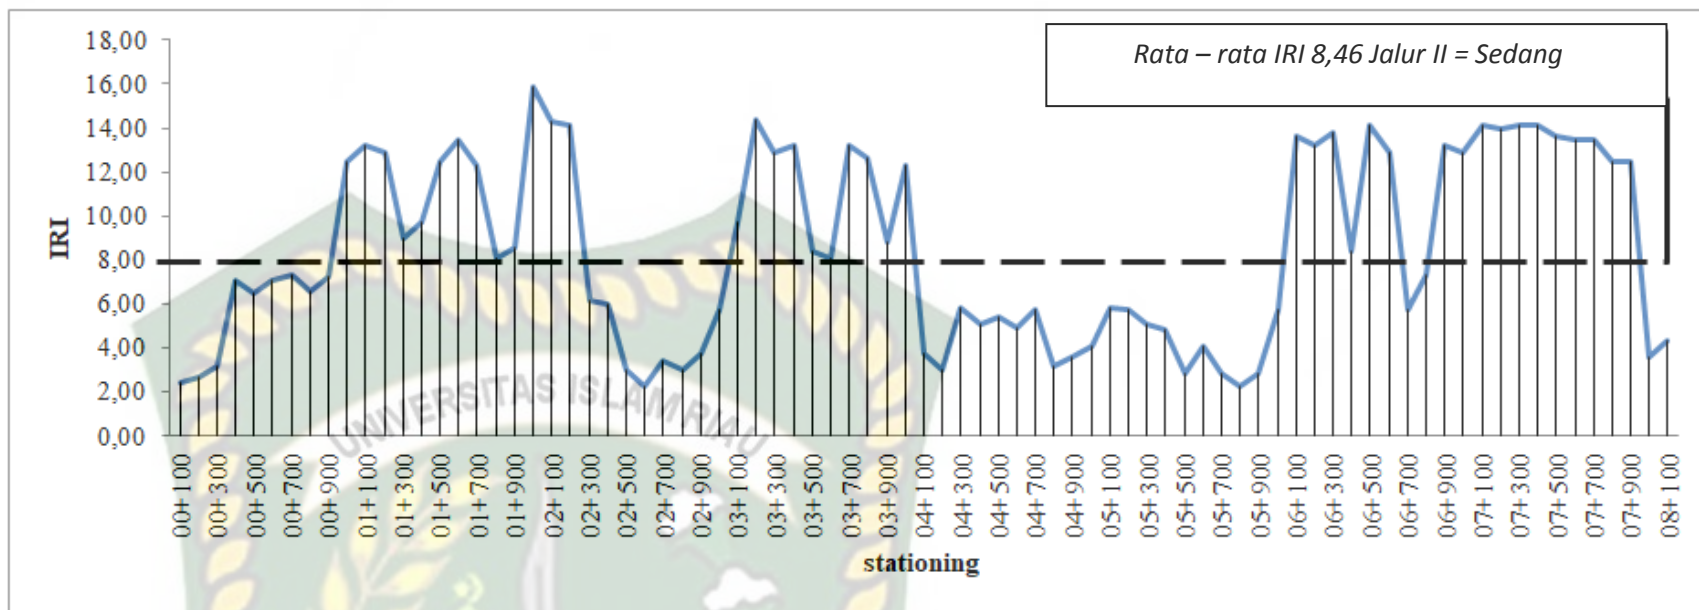
Gambar 5.13 IRI Jalur II

Garis putus-putus pada gambar 5.12 dan 5.13 adalah nilai rata-rata IRI pada jalur. Jalur I sebesar 4,24 dengan standar deviasi 2,15. Dari nilai rata-rata yang dihasilkan menurut grafik IRI terlihat bahwa permukaan jalan pada jalur ini masih dalam kondisi masih baik (*good*) dengan pelayanan yang dapat diberikan oleh permukaan jalan pada jalur I dapat memberikan kecepatan dalam berkendara kondisi normal dengan kecepatan 80 – 100 km/jam (Gambar 5.11). Pada jalur II nilai rata-rata IRI sebesar 8,46 dengan standar deviasi 4,29. Dari nilai IRI pada jalur II ini dapat dikatakan permukaan kondisii sedang (*fair*) karena pelayanan yang dapat diberikan oleh permukaan apabila berkendara dalam kondisi normal kecepatan kendaraan dapat menempuh antara 70-80 km/jam. Apabila melihat dari nilai standar deviasi kedua jalur tidak melebihi nilai rata-rata yang artinya adalah data sekunder yang digunakan yang bersumber dari P2JN tahun 2018 dapat dikatakan baik.
