## BAB I

### PENDAHULUAN

Oleh karna itu penulis tertarik untuk melakukan penelitian tentang Tinjauan Drainase Terhadap Pembangunan RSUD Madani Kota Pekanbaru Pada Jalan Garuda Sakti KM 2.

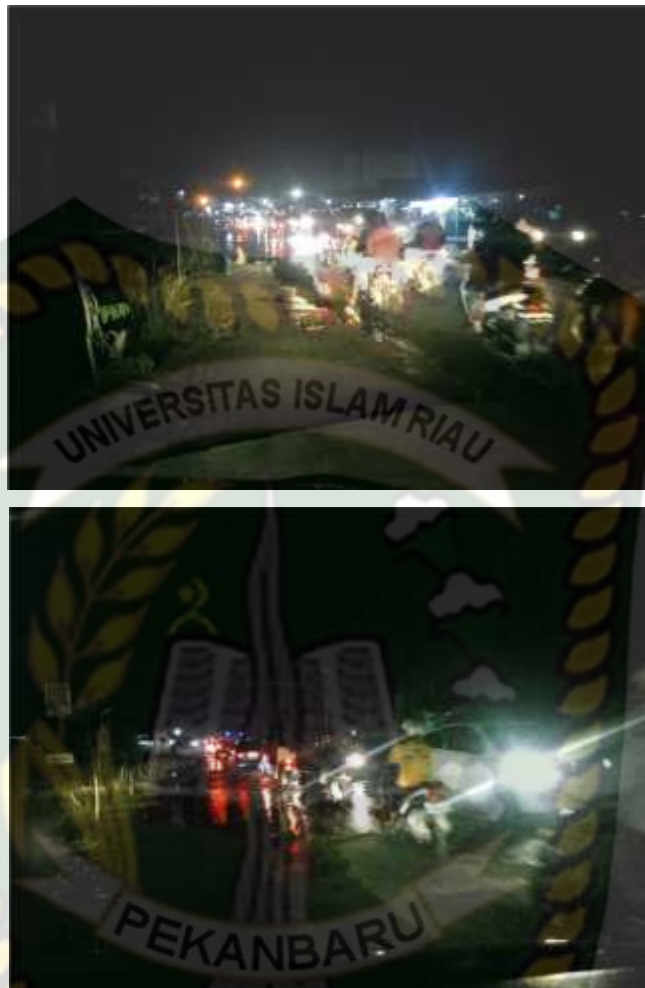
1. Tidak mengalirnya air dari badan jalan ke saluran drainase dan banyaknya jalan berlobang sehingga cenderung terjadi genangan air pada saat hujan. Dilihat pada gambar 1.1.

Gambar 1.1 Genangan air di badan jalan

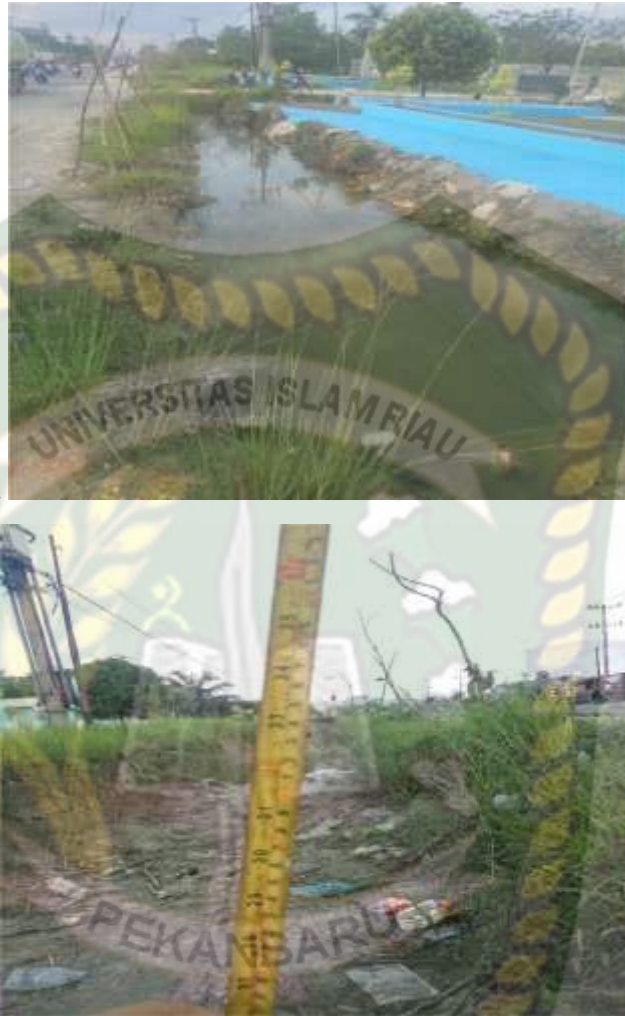
2. Banyaknya sampah dan lumpur yang menyebabkan penyumbatan aliran air pada saluran drainase dan kapasitas saluran menjadi tidak mampu menampung debit air hujan yang masuk terutama saat hujan lebat. Dapat dilihat pada gambar 1.2

Gambar 1.2 Sampah dan Lumpur
